SITUACIÓN DEFICIENCIAS DETERMINADAS:

| NOMBRE DEL ESTABLECIMIENTO: | EORM | DIRECCIÓN DEL ESTABLECIMIENTO: | Aldea Mocoacán, Purulhá, Baja Verapaz |
| CÓDIGO DEL ESTABLECIMIENTO: | 15 - 08 - 0292 - 43 | FECHA: | 8/08/2025 |

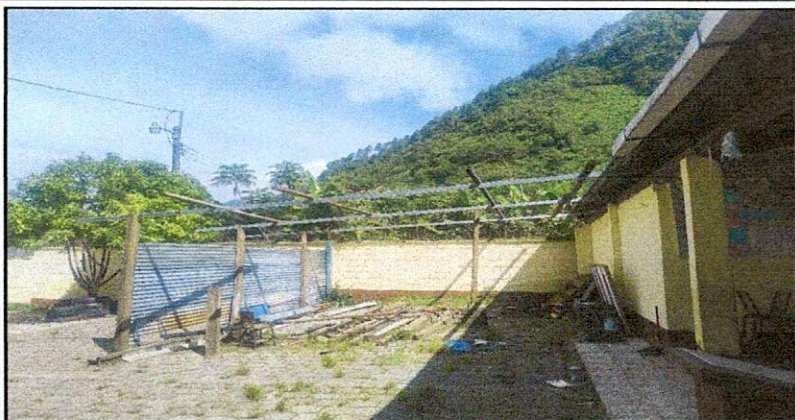
**Foto 1:** La estructura carece de cimentación adecuada, lo que la hace vulnerable a desastres naturales; como lluvias intensas o sismos.

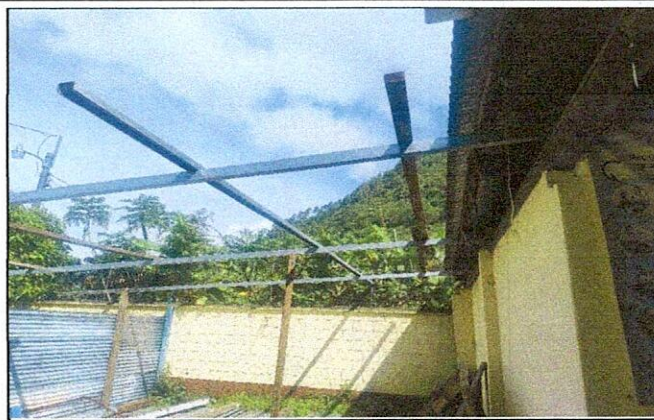
**Foto 2:** Las láminas que se tenían puestas las botó el aire ya que estas no estaban clavadas y aseguradas, solo estaban sostenidas con madera improvisada.

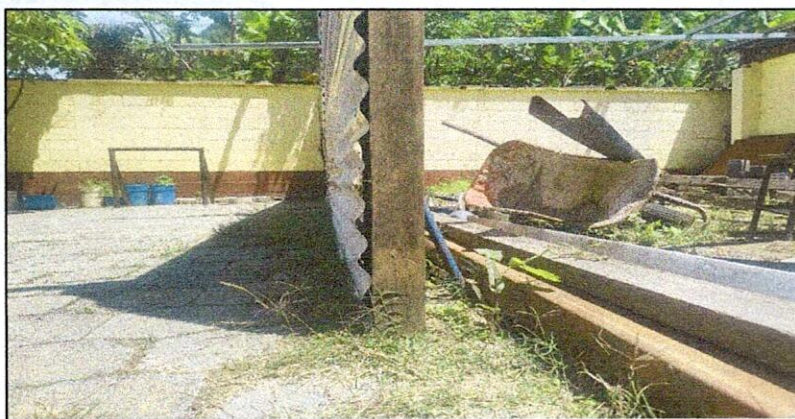
**Foto 3:** Las bases actuales son de madera y son para corto tiempo ya que con el tiempo se pudren, ocasionando que este no duro mucho tiempo.

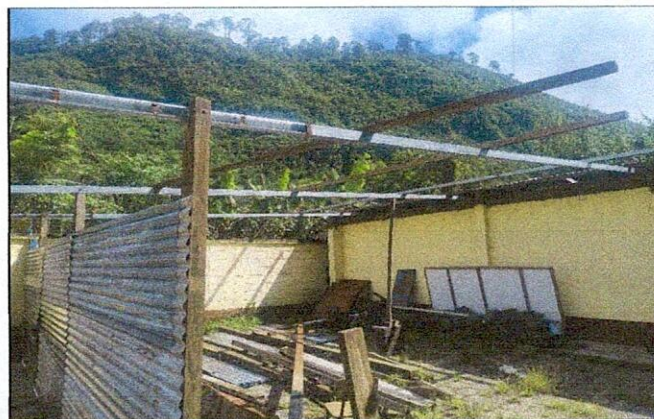
**Foto 4:** El espacio es muy reducido para la atención de un grupo numeroso de estudiantes, el ambiente no es propicio para una educación de calidad.

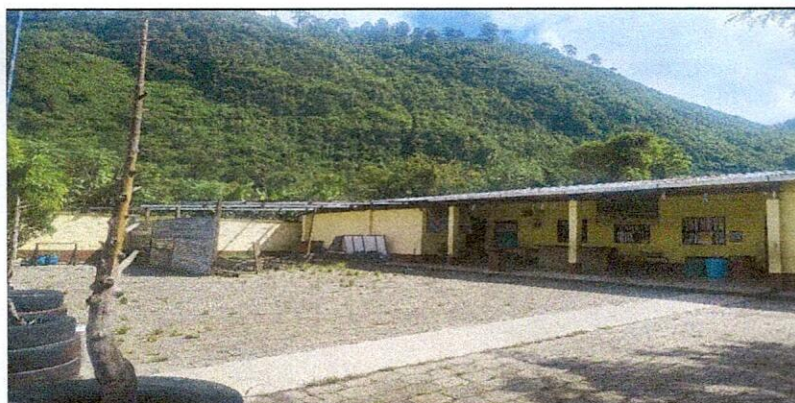
**Foto 5:** La construcción informal es muy sencilla, y esto responde más a una urgencia para la atención de los estudiantes, y evitando que ellos reciban clases a la intemperie.

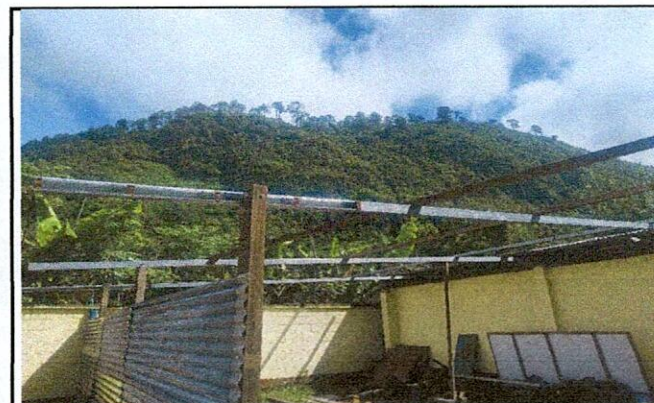
**Foto 6:** Para las paredes se tuvo que improvisar con láminas, pero a consecuencias del mal clima, el aire las término desenclavando del lugar.
