SITUACIÓN DEFICIENCIAS DETERMINADAS

| NOMBRE DEL ESTABLECIMIENTO: | COPB ANEXA A EORM | DIRECCIÓN DEL ESTABLECIMIENTO: | ALDEA SAQUITACAJ SAN JOSÉ POAQUIL, CHIMALTENANGO |
| CÓDIGO DEL ESTABLECIMIENTO: | 04-02-0071-41 | FECHA: | 26 DE ABRIL DEL 2025 |

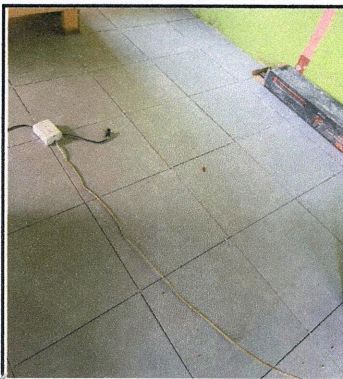
**Foto1:** Instalación de piso cerámico, pendiente estuque y limpieza final

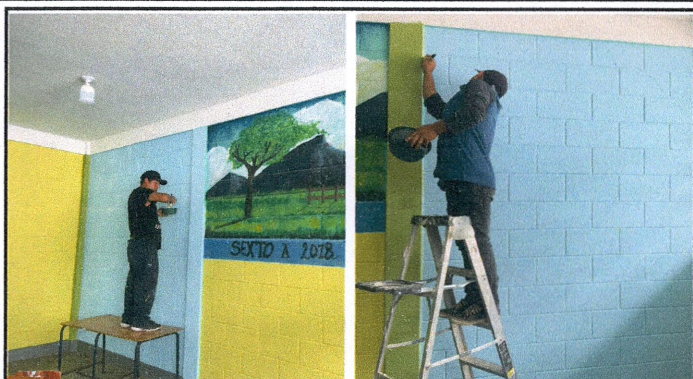
**Foto2:** Avance de trabajos de aplicación de pintura impermeabilizante en aulas, eliminación total de hongo

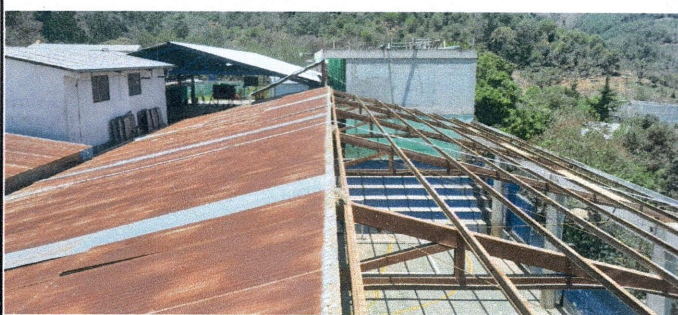
**Foto 3:** Avanzan trabajos de sustitución de lámina, se realiza el desmontaje total y se comienza a dar mantenimiento a estructura metálica

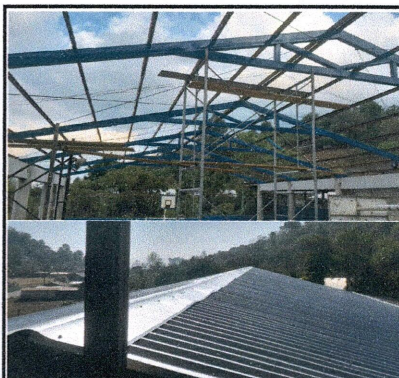
**Foto 3:** Se comienza con el mantenimiento de la estructura metálica, así mismo la colocación de lámina troquelada calibre 26, de 28 pies de largo, se verifica que todo esté alineado y se coloca atornillado a la estructura metálica

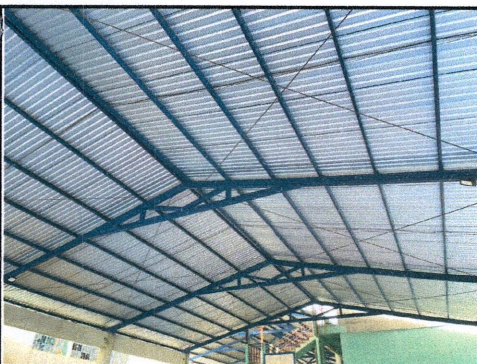
**Foto 5:** Avanzan trabajos de sustitución de lámina

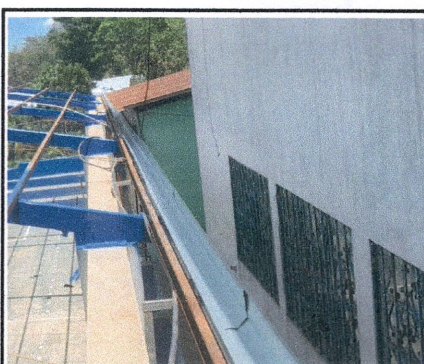
**Foto 6:** Se avanzan trabajos de sustitución de canal y bajadas pluviales tubo PVC de 3" y accesorios
