SITUACIÓN DEFICIENCIAS DETERMINADAS

| NOMBRE DEL ESTABLECIMIENTO: | COPB ANEXA A EORM | DIRECCIÓN DEL ESTABLECIMIENTO: | ALDEA SAQUITACAJ SAN JOSÉ POAQUIL, CHIMALTENANGO |
| CÓDIGO DEL ESTABLECIMIENTO: | 04-02-0071-41 | FECHA: | 14 DE MAYO DEL 2025 |

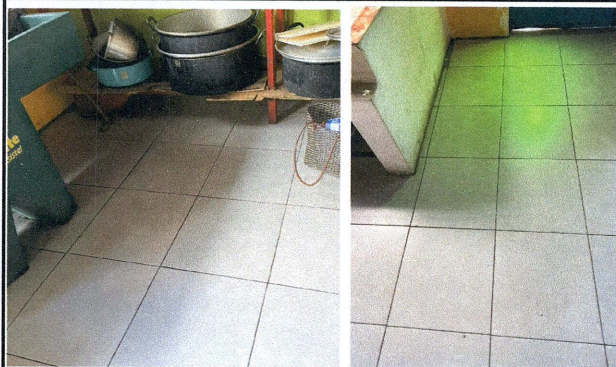
Foto 1: Se finalizan trabajos en cocina, suministro e instalación de piso cerámico

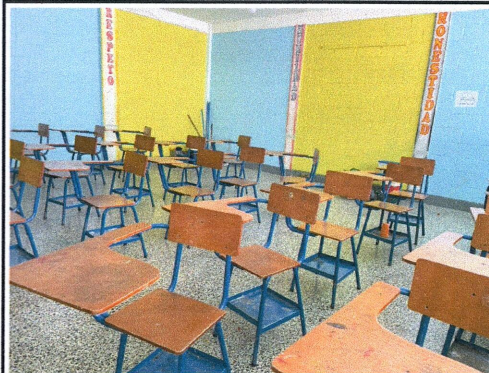
Foto2: Trabajos de pintura en muros interiores, eliminación total de hongos, combinación de colores para crear espacios agradables

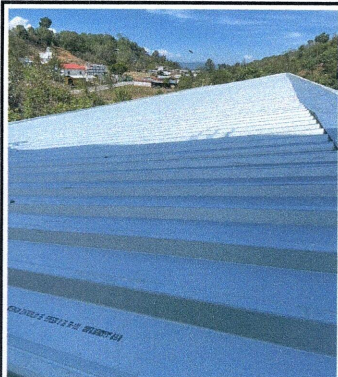
Foto3: Finalización de trabajos de sustitución de lámina deteriorada, por lámina troquelada calibre 26

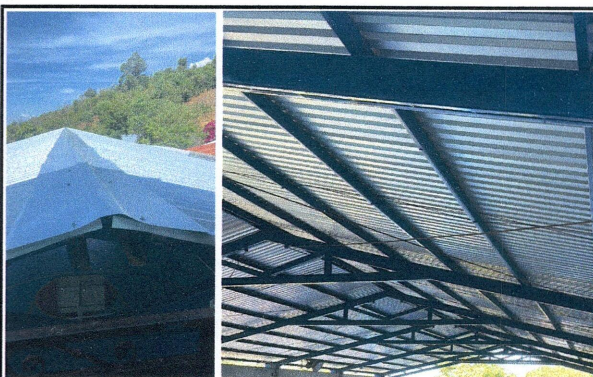
Foto4: Finalización de trabajos de sustitución de lámina, se finaliza la aplicación de pintura base color blanco y acabado final azul anticorrosiva en estructura metálica

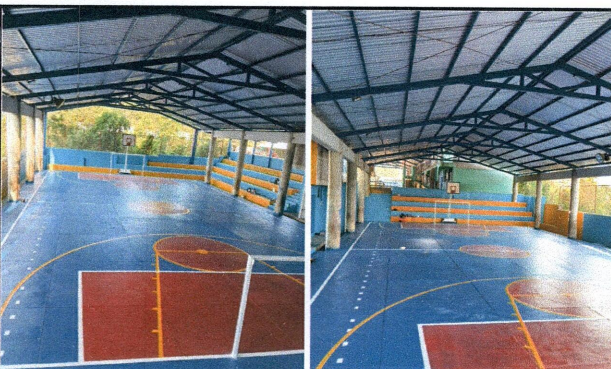
Foto5: Finalización de trabajos de sustitución de lámina, se finaliza la aplicación de pintura base color blanco y acabado final azul anticorrosiva en estructura metálica

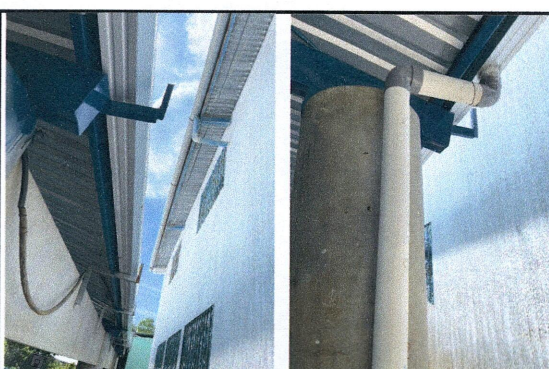
Foto6: Finalizan trabajos de sustitución de canal y bajadas pluviales tubo PVC de 3" y accesorios, se realiza prueba de filtración para garantizar el funcionamiento del mismo
