SITUACIÓN DEFICIENCIAS DETERMINADAS

| NOMBRE DEL ESTABLECIMIENTO: | Escuela Oficial de Párvulos | DIRECCIÓN DEL ESTABLECIMIENTO: | 7ma. calle 3-12 zona 4 Barrio San José El Güite |
| CÓDIGO DEL ESTABLECIMIENTO: | 04-03-0115-42 | FECHA: | 14/10/2025 |

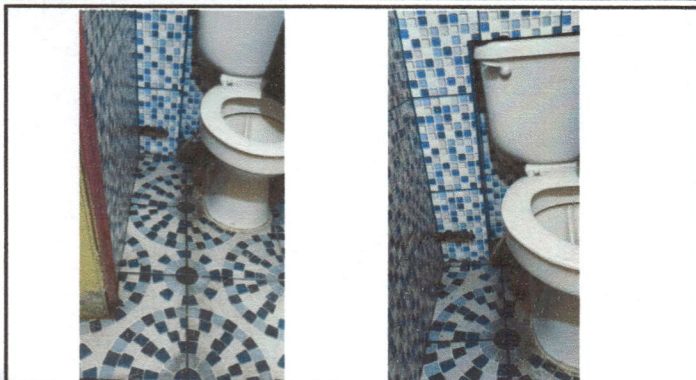
Foto1: La tubería metálica del sistema de sanitarios presenta daños, picaduras y fracturas por lo que quiere cambio.

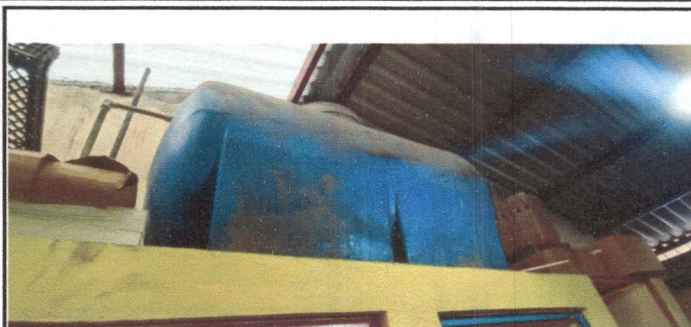
Foto 2: El tinaco presenta fuga debido a su antigüedad. No abastece la red de sanitarios, se escapa el agua por lo que es necesario cambiarlo.

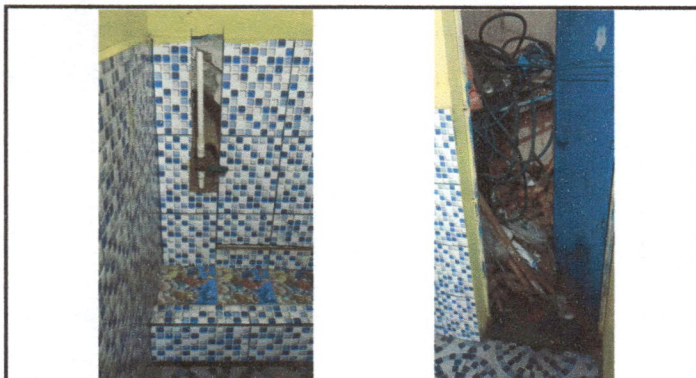
Foto 3: Reparación de drenaje que proviene de los sanitarios y tinaco, se esta saliendo el agua por daños en las tuberías, necesita reparación.

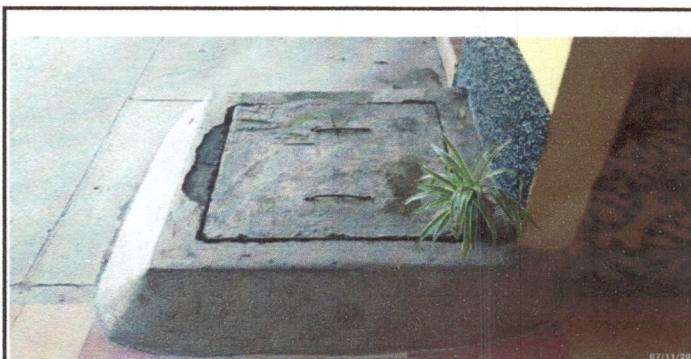
Foto 4: El cisterna esta en mal estado, no tiene acceso para realizar la limpieza en el fondo, necesita reparación para garantizar el almacenamiento del agua.

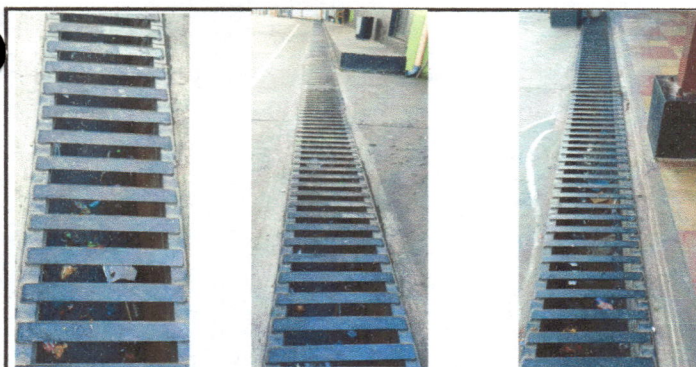
Foto 5: Las cunetas con rejillas instaladas en el patio, se encuentran sobre puestas, los niños se tropiezan al pasar, necesita reparación para evitar más incidentes.

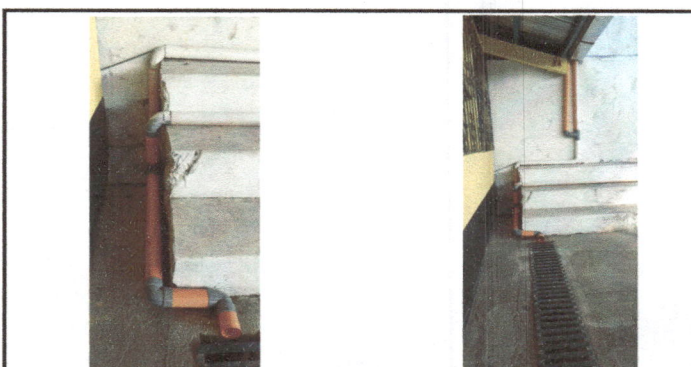
Foto 6: Las tuberías de bajadas de agua hacia el drenaje estan sobrepuestas, representa riesgo para los niños, se necesita reubicación para evitar mas incidentes.
