REGISTRO FOTOGRÁFICO  
PROGRAMA DE MANTENIMIENTO DE EDIFICIOS ESCOLARES PÚBLICOS

SITUACIÓN DEFICIENCIAS DETERMINADAS

| NOMBRE DEL ESTABLECIMIENTO: | Escuela Oficial de Párvulos | DIRECCIÓN DEL ESTABLECIMIENTO: | 7ma. calle 3-12 zona 4 Barrio San José El Güite |

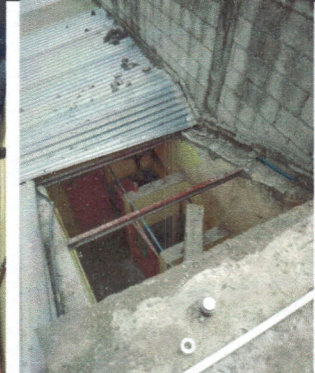
Foto1: La tubería metálica del sistema de sanitarios presenta daños, picaduras y fracturas por lo que quiere cambio.

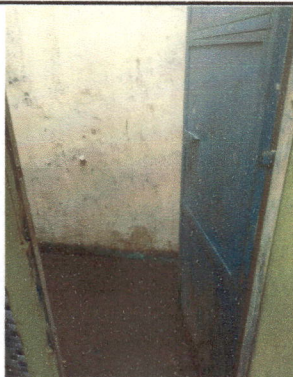
Foto 2: El tinaco presenta fuga debido a su antigüedad. No abastece la red de sanitarios, se escapa el agua por lo que es necesario cambiarlo.

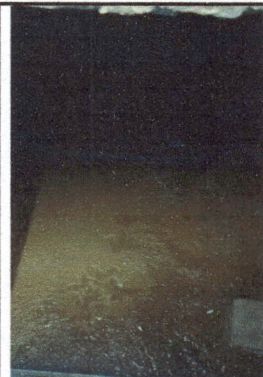
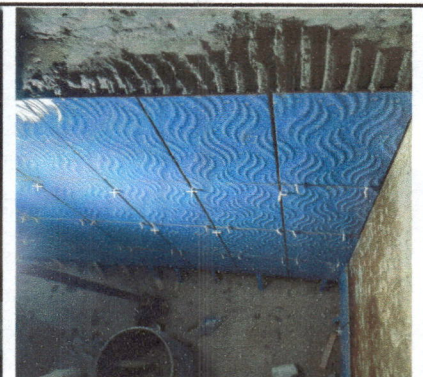
Foto 3: Reparación de drenaje que proviene de los sanitarios y tinaco, se esta saliendo el agua por daños en las tuberías, necesita reparación.
