REGISTRO FOTOGRÁFICO  
PROGRAMA DE MANTENIMIENTO DE EDIFICIOS ESCOLARES PÚBLICOS

PRA-FOR-123  
Versión 1

| NOMBRE DEL ESTABLECIMIENTO: | Escuela Oficial de Párvulos | DIRECCIÓN DEL ESTABLECIMIENTO: | 7ma. calle 3-12 zona 4 Barrio San José El Güite |

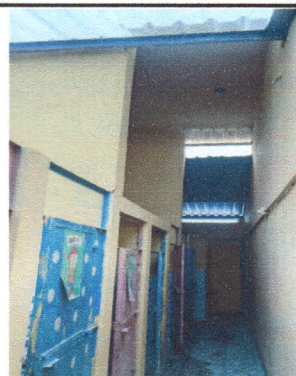
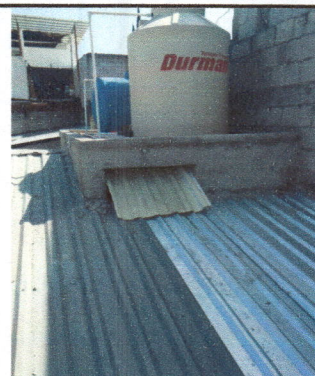
Foto 1: La tubería metálica del sistema de sanitarios presenta daños, picaduras y fracturas por lo que quiere cambio.

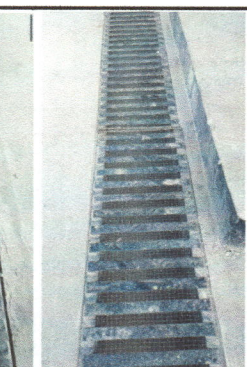
Foto 4: El cisterna esta en mal estado, no tiene acceso para realizar la limpieza en el fondo, necesita reparación para garantizar el almacenamiento del agua.

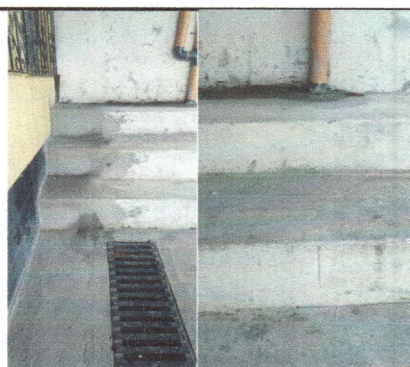
Foto 5: Las cunetas con rejillas instaladas en el patio, se encuentran sobre puestas, los niños se tropiezan al pasar, necesita reparación para evitar más incidentes.
