SITUACIÓN DEFICIENCIAS DETERMINADAS

| NOMBRE DEL ESTABLECIMIENTO: | Instituto Nacional de Educación Básica de Telesecundaria | DIRECCIÓN DEL ESTABLECIMIENTO: | Aldea Pavit |
| CÓDIGO DEL ESTABLECIMIENTO: | 04-04-0008-45 | FECHA: | 14/01/2025 |

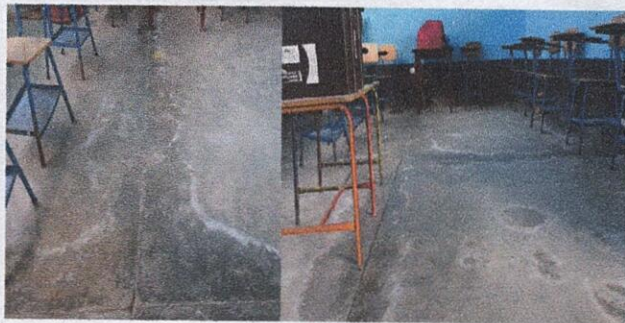
Foto 1: El piso de los salones, dirección y baños se encuentra muy deteriorado debido al paso de los años, se necesita cambio del mismo para tener buena presentación e instalaciones educativas de calidad.

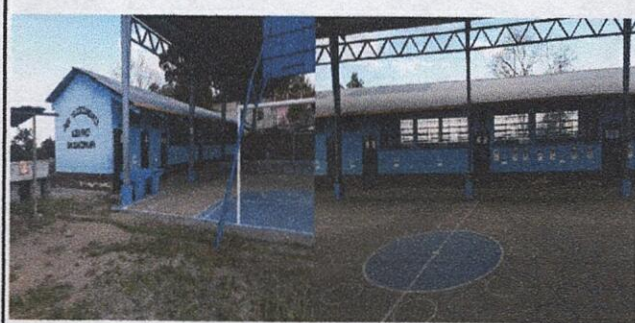
Foto 2: La carencia de canales formales provocan que los alumnos resbalen y se mojen al dirigirse hacia los diferentes ambientes del establecimiento durante y después de las constantes lluvias del invierno.

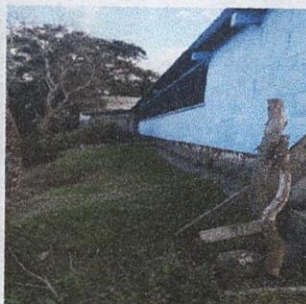
Foto 3: Los salones, dirección y baños se pintaron por última vez hace aproximadamente 13 años y una parte de las paredes de los sanitarios no se pintaron porque no fue suficiente la pintura obtenida.

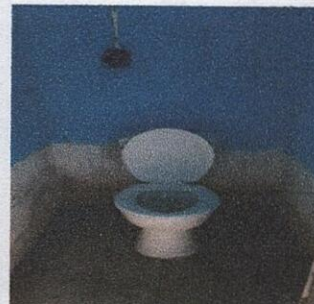
Foto 4: Urge el cambio total de accesorios para todos los sanitarios de hombres y mujeres, desde hace varios años no funcionan, es preciso brindar un servicio adecuado y digno para la comunidad educativa.

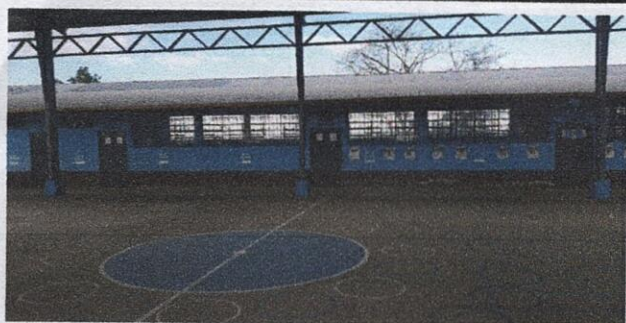
Foto 5: Constantemente se ha colocado aceite a las chapas de las puertas para evitar el ruido que provocan cada vez que se abren y se cierran, en ocasiones ha sido difícil abrir y dejar las puertas con seguro.

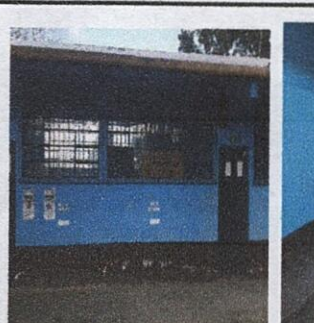
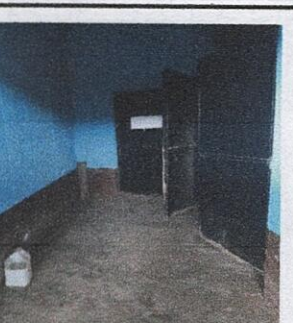
Foto 6: Es necesario pintar todas las puertas ya que con el paso de los años la pintura se ha deteriorado, un retoque daría un cambio total y positivo para todos los que integran la comunidad educativa del instituto.
