SITUACIÓN DEFICIENCIAS DETERMINADAS

| NOMBRE DEL ESTABLECIMIENTO: | EODP ANEXA A EORM "MARIANO ROSSELL ARELLANO" | DIRECCIÓN DEL ESTABLECIMIENTO: | 0 Avenida 0-82 zona 1 |
| CÓDIGO DEL ESTABLECIMIENTO: | 04-04-0198-42 | FECHA: | 29 de octubre de 20225 |

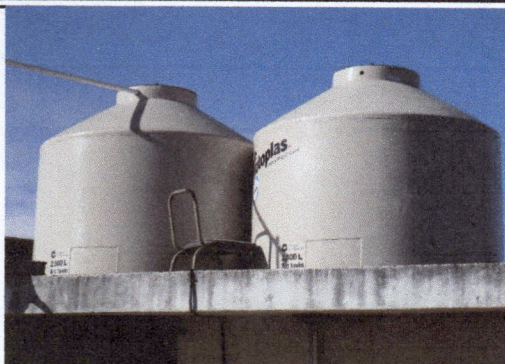
Foto1. Sustitución de dos tinacos de 1200 litros por dos tinacos de 2500 litros de agua marca rotoplast.

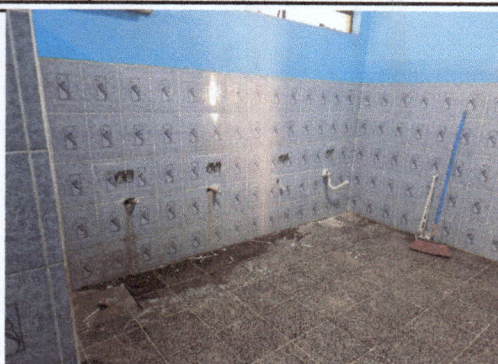
Foto2.1 Sustitución de tubería de línea principal de entrada y salida de agua para cocina y baños de hombre y mujeres en el primer nivel.

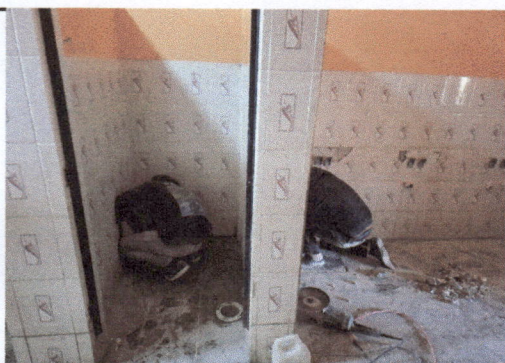
Foto2.2 Sustitución de tubería de línea principal de entrada y salida de agua para cocina y baños de hombre y mujeres en el primer nivel.

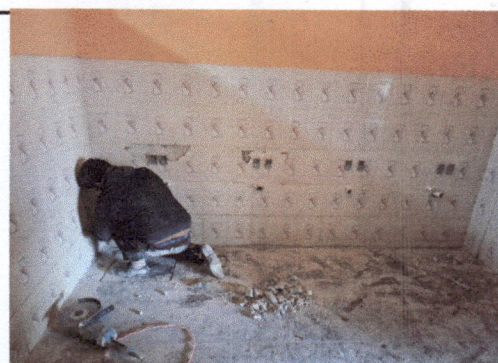
Foto2.3 Sustitución de tubería de línea principal de entrada y salida de agua para cocina y baños de hombre y mujeres en el primer nivel.

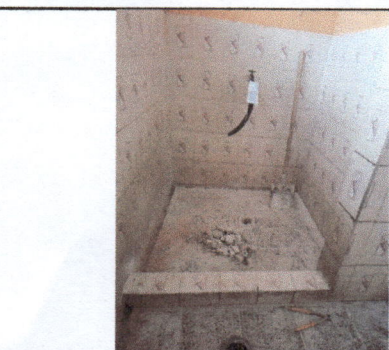
Foto 3. Sustitución de lavamanos actual por lavamanos con pedestales nuevos con grifo de tipo push (ahorradores de agua)

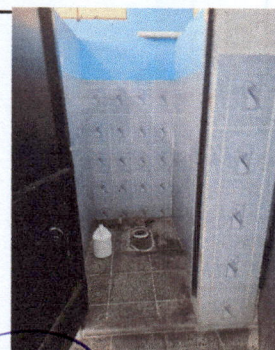
Foto 4: Sustitución de inodoro de palanca por inodoros con sistema de agua tipo push (ahorradores de agua)
