SITUACIÓN DEFICIENCIAS DETERMINADAS:

| NOMBRE DEL ESTABLECIMIENTO: | CENTRO OFICIAL DE PREPRIMARIA BILINGÜE ANEXA A EQ | DIRECCIÓN DEL ESTABLECIMIENTO: | ALDEA PANABAJAL |
| CÓDIGO DEL ESTABLECIMIENTO: | 04-06-0281-41 | FECHA: | 22/12/2025 |

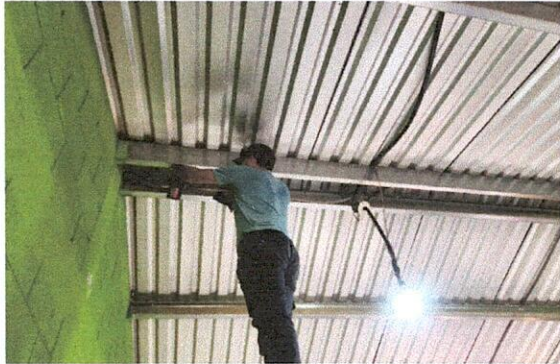
Foto1: Se corrigen los malos traslapes de las láminas y se acomodaron nuevamente.

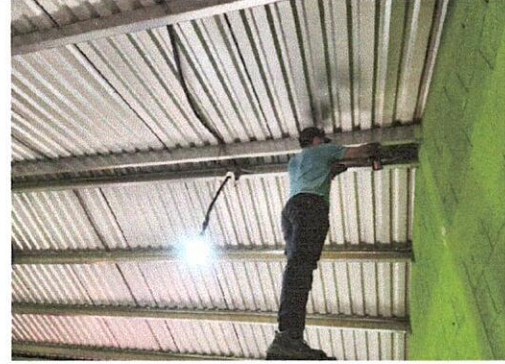
Foto 2: Se les colocó remaches a las láminas para evitar que queden con aberturas.

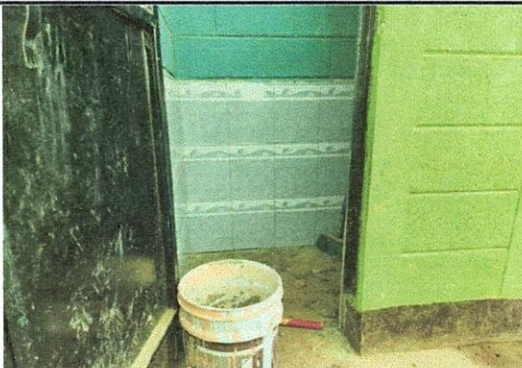
Foto 3: Los sanitarios eran muy altos para los alumnos, por lo que fueron cambiados.

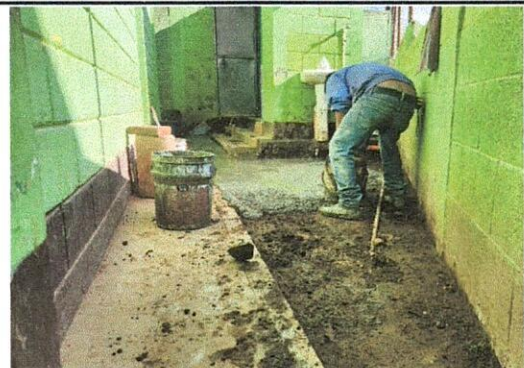
Foto 4: El área de sanitarios fue cementado para evitar lodo en la época de invierno.

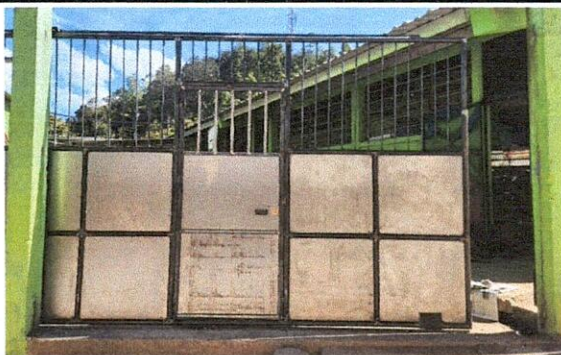
Foto 5: El portón fue remodelado ya que estaba muy dañado, se quitó la lámina peligrosa, y se colocó una puerta pequeña.

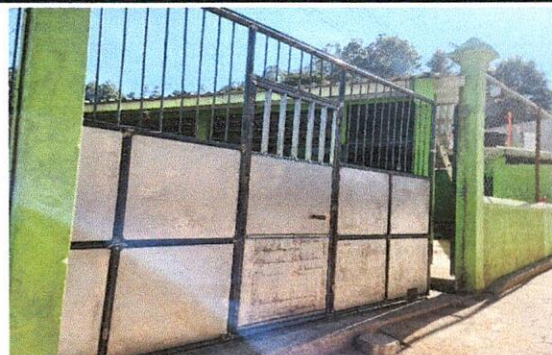
Foto 6: Se cambió la malla, se cambió la lámina tradicional por una gruesa acorde al portón.

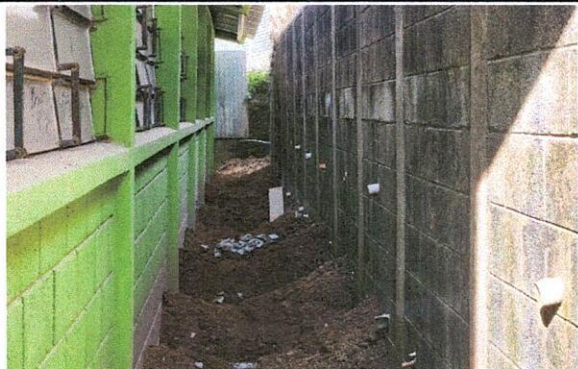
Foto 1: Elaboración de bases para las vigas de molino que harán el contrapeso para el muro dañado.

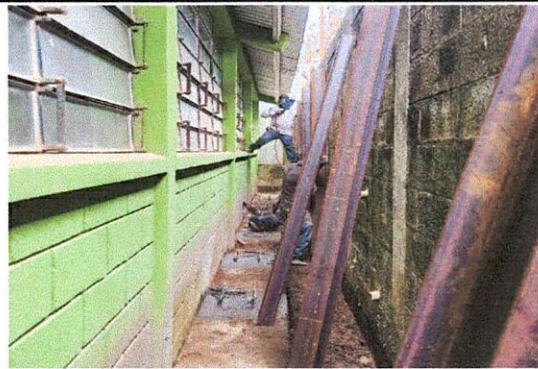
Foto 2: Instalación de vigas para garantizar que no se tenga derrumbe o colapso del muro de contención.

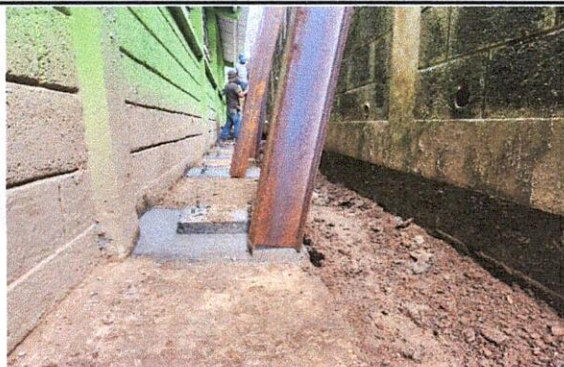
Foto 3: La instalación de vigas previene y garantiza que la humedad del suelo no ponga en riesgo los salones de clases a que el muro de contención se caiga.
