REGISTRO FOTOGRÁFICO  
PROGRAMA DE MANTENIMIENTO DE EDIFICIOS ESCOLARES PÚBLICOS

SITUACIÓN DEFICIENCIAS DETERMINADAS

| NOMBRE DEL ESTABLECIMIENTO: | ESCUELA OFICIAL RURAL MIXTA | DIRECCIÓN DEL ESTABLECIMIENTO: | ALDEA CHICAZANGA |

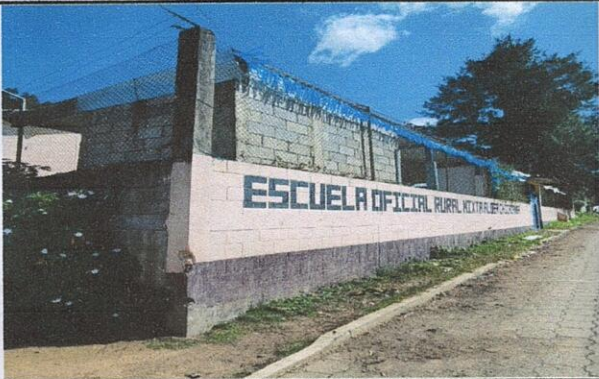
Foto 1: FRENTE LADO IZQUIERDO DEL MURO PERIMETRAL, EN ESTE LADO SE CONTINUARÁ CON EL MURO PERIMETRAL 2 METROS MÁS HACIA ARRIBA. SERÁN 17 MTS DE LARGO POR 2 MTS DE ALTO MÁS PARA HACER UN TOTAL DE 34 MTS CUADRADOS.

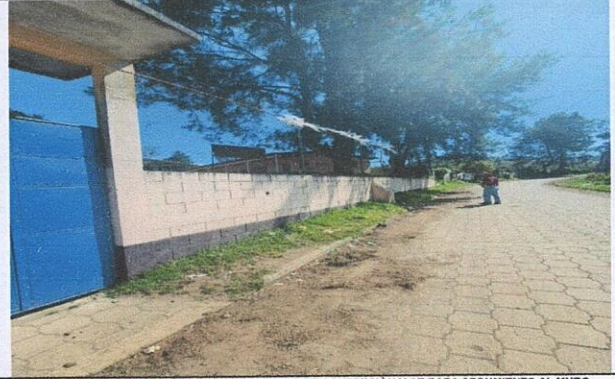
Foto 2: FRENTE LADO DERECHO MEJORAMIENTO DEL MURO DE CONTENCIÓN Y SE DARÁ SEGUIMIENTO AL MURO PERIMETRAL.

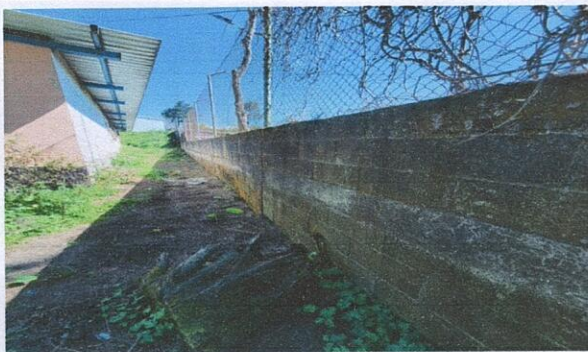
Foto 3: COSTADO LADO IZQUIERDO DEL MURO PERIMETRAL, DE ESTE LADO SE DARÁ SEGUIMIENTO AL MURO EN LA PARTE SUPERIOR, TIENE DE LARGO 27 METROS POR 2 METROS DE ALTO HACIENDO UN TOTAL DE 54 METROS CUADRADOS DE CONSTRUCCIÓN, YA QUE COLINDA CON UNA CASA Y NO ESTÁ SEGURA LA ESCUELA.

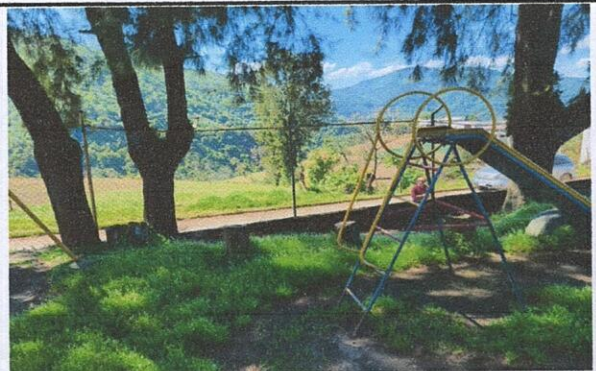
Foto 4: INTERIOR LADO DERECHO DEL MURO PERIMETRAL, AQUÍ SE PUEDE OBSERBAR EL DESNIVEL Y PORQUE ES NECESARIO HACER UN MURO DE CONTENCIÓN DE 1.80 METROS HACIA DEBAJO DE ESTE NIVEL, Y SOBRE EL NIVEL 2 METROS HACIA ARRIBA, TENEMOS CONTEMPLADO EN UN FUTURO APROVECHAR EL MURO Y PODER HACER UN SALÓN PARA CLASES.
