SITUACIÓN DEFICIENCIAS DETERMINADAS

| NOMBRE DEL ESTABLECIMIENTO: | Escuela Oficial Rural Mixta | DIRECCIÓN DEL ESTABLECIMIENTO: | Aldea Chilzapote |
| CÓDIGO DEL ESTABLECIMIENTO: | 02-01-0514-42 | FECHA: | 02 de abril de 2025 |

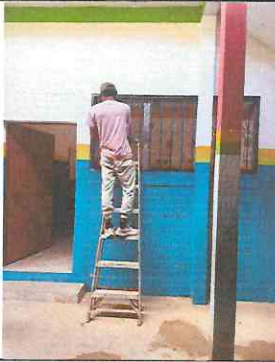
Foto 1: sustitución de pintura existente en malas condiciones de cocina, dirección, aulas, interior y exterior con pintura de color: azul, blanco, amarillo y verde, con pintura a base de agua marca Corona Cromatic

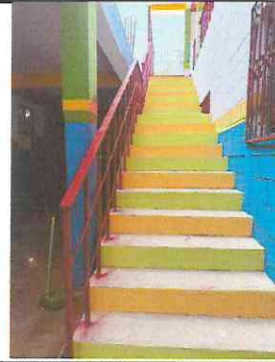
Foto 2: Reemplazo de pintura por pintura anticorrosiva en baranda, hacia el segundo nivel de aula 1 y 2

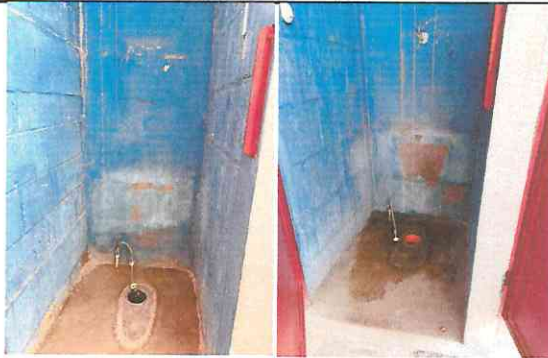
Foto 3: Reemplazo de seis sanitarios en mal estado en area de baños

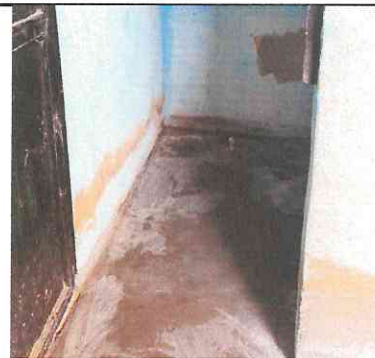
Foto 4: Reemplazo de suelos, por concreto con espesor de 8 centímetros en el area de baños

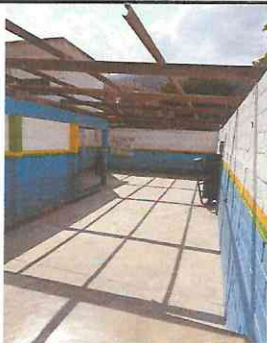
Foto 5: Sustitución de lámina actual (acanalada) en mal estado, por lamina troquelada calibre 26 legitima, en area te patio
