REGISTRO FOTOGRÁFICO  
PROGRAMA DE MANTENIMIENTO DE EDIFICIOS ESCOLARES PÚBLICOS

PRA-FOR-123  
Versión 1

| NOMBRE DEL ESTABLECIMIENTO: | Escuela Oficial de Párvulos anexa a EORM | DIRECCIÓN DEL ESTABLECIMIENTO: | barrio San Juan Aldea Santa Rita |
| CÓDIGO DEL ESTABLECIMIENTO: | 02-01-0515-42 | FECHA: | 21/05/2025 |

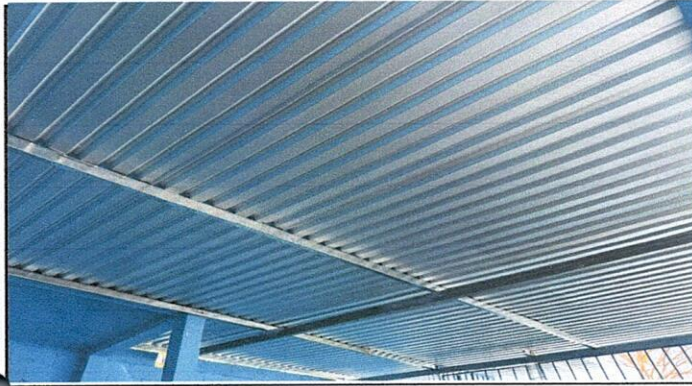
Foto1: Remplazo de estructura metalica con tubo de "2X4" y tubo de "3X3", sustitución de lamina (acanalada) por troquelada calibre 26, sustitucion de canal actual por canal aluzinc, calibre 26.

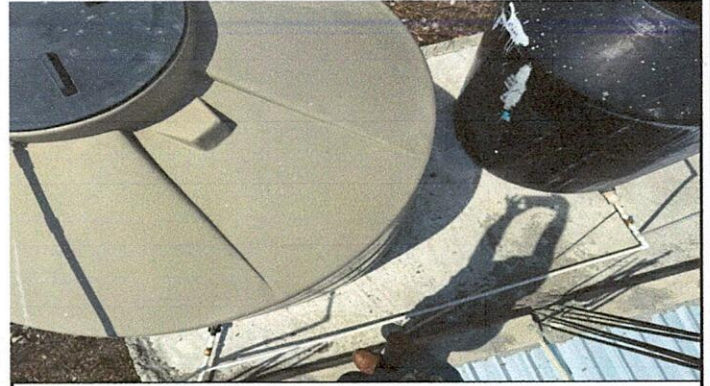
Foto 2: Remplazo para depósito de agua, Remozamiento en area de deposito de agua.

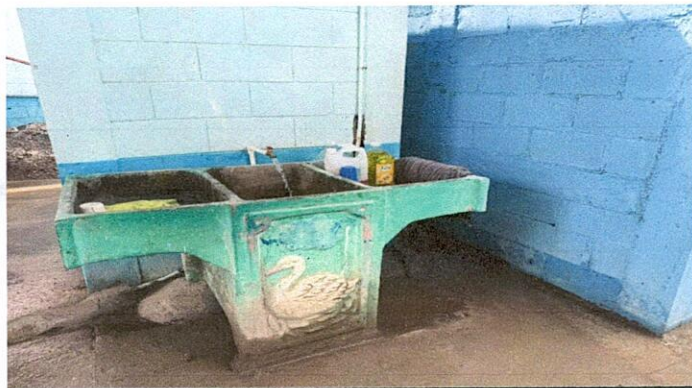
Foto 3: Remozamiento de tubería de drenaje y agua potable para pila.

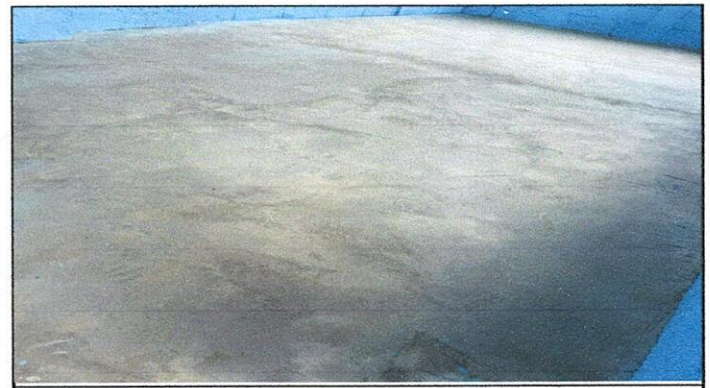
Foto 4: Sustitución de losa de patio
