SITUACIÓN DEFICIENCIAS DETERMINADAS

| NOMBRE DEL ESTABLECIMIENTO: | EORM | DIRECCIÓN DEL ESTABLECIMIENTO: | CASERIO LOS REGADILLOS ALDEA MARAJUMA |
| CÓDIGO DEL ESTABLECIMIENTO: | 02-02-0611-43 | FECHA: | 30/07/2025 |

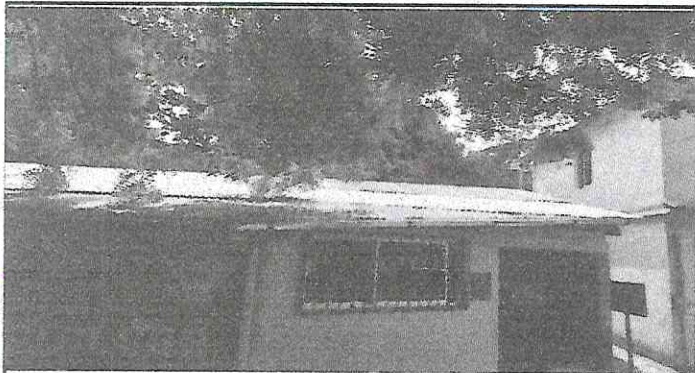
Foto1: Sustrución de cubierta de techo con lamina galvanizada, tipo de lamina troquelada calibre 26, incluye: fijaciones y sellado en traslapes

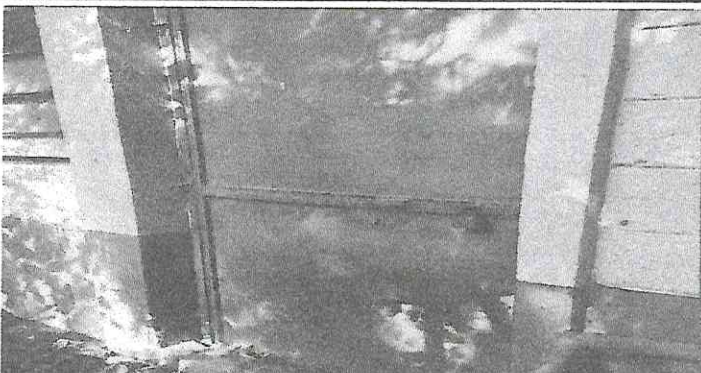
Foto 2: mantenimiento a puerta metalica existente retiro de oxido, suciedad y pintura deteriorada; incluye cepillado, lijado, aplicación de pintura, incluyendo chapa

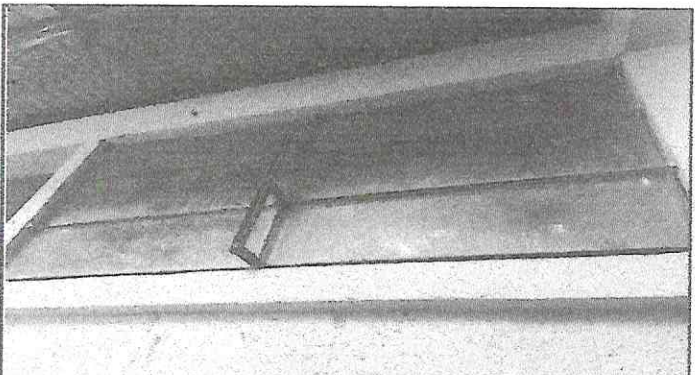
Foto 3: sustitucion de ventanas; sistema de apertura: corredizas, perfiles color blanco estandar, Material de Marco: PVC material dela ventana: vidrio, sellado perimetral

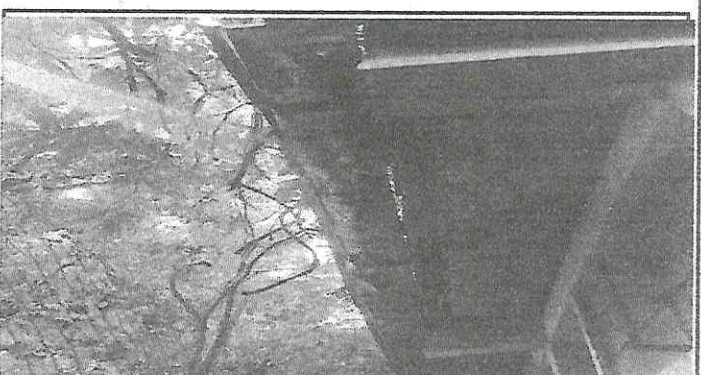
Foto 4: sustitucion de canales para evacuacion de aguas pluviales material: lamina galvanizada Tipo: lisa, Anclaje: canal sostenido por pescantes metalicos
