REGISTRO FOTOGRÁFICO  
PROGRAMA DE MANTENIMIENTO DE EDIFICIOS ESCOLARES PÚBLICOS

SITUACIÓN DEFICIENCIAS DETERMINADAS

| NOMBRE DEL ESTABLECIMIENTO: | ESCUELA OFICIAL DE PÁRVULOS | DIRECCIÓN DEL ESTABLECIMIENTO: | BARRIO EL TAMARINDO |
| CÓDIGO DEL ESTABLECIMIENTO: | 02-03-0492-42 | FECHA: | 18/03/2025 |

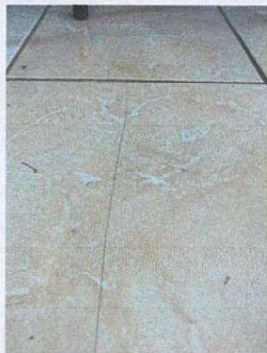
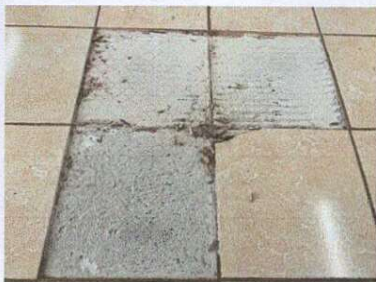
Foto1: Sustitución de piso cerámico levantado y quebrado.

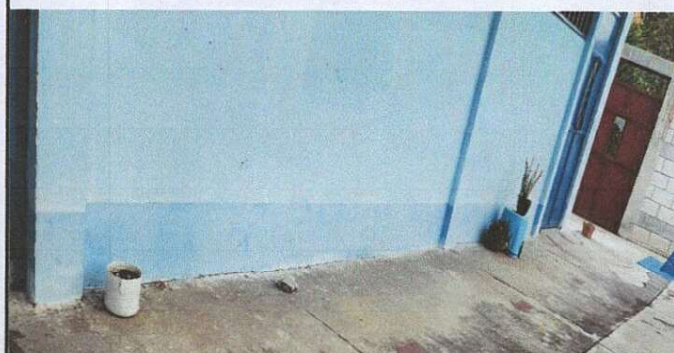
Foto 2: Las paredes tienen varios años de haberse pintado, estando evidenciado que ha cumplido su vida útil pues ha perdido el color y se desprende al momento de pegarse a las paredes.

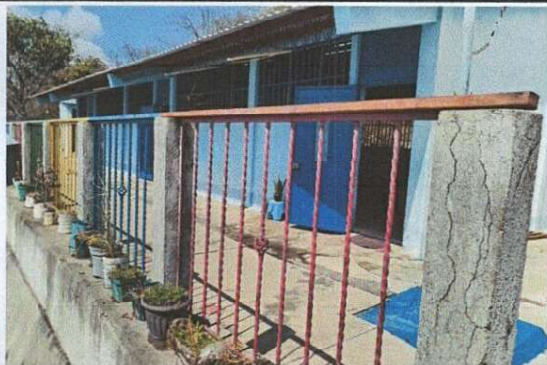
Foto 3: Existe una baranda de metal para evitar una posible caída de los niños desde el corredor de las aulas hacia el salón, así como el en baranda de las gradas, requiriendo mantenimiento o resane con pintura.

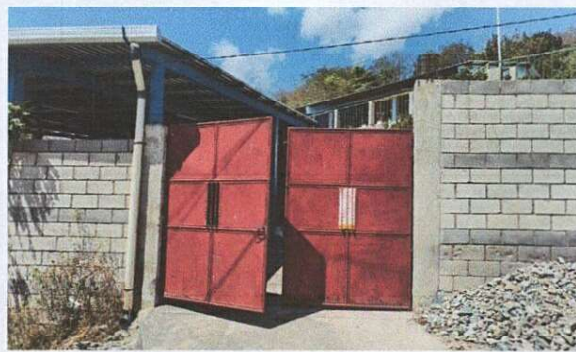
Foto 4: El portón tiene la deficiencia de no contar con una viga en la parte superior en donde se fijarían los pasadores, debido a ello se ha desprendido en varias ocasiones y se ha dañado la chapa de abertura.
