SITUACIÓN DEFICIENCIAS DETERMINADAS

| NOMBRE DEL ESTABLECIMIENTO: | CEIN -PAIN- | DIRECCIÓN DEL ESTABLECIMIENTO: | ALDEA SAN LUIS BUENA VISTA |
| CÓDIGO DEL ESTABLECIMIENTO: | 02-04-0415-42 | FECHA: | 17/09/2025 |

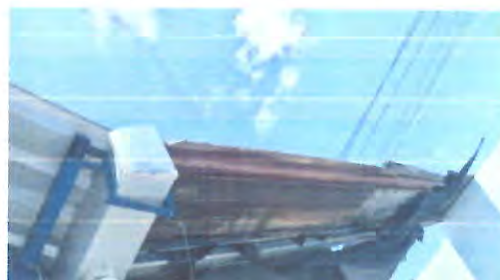
**Foto 1: ESTRUCTURA DE TECHOS**  
Sustitución de estructura bambu por estructura metalica para soporte de cubierta de lámina incluyendo perfiles para vigas, travesaños, sujeta con tornilleria; corte, soldadura y anclaje de la estructura portante. Patio de abajo, patio arriba y a la par de cocina

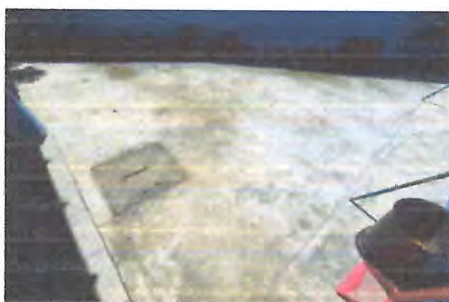
**Foto 2: CUBIERTA DE LAMINA**  
Sustitución de cubierta de techo con lámina galvanizada, Tipo de lamina: troquelada Calibre: 26, incluye: fijaciones y sellado en traslapes. Patio de abajo, patio arriba y a la par de cocina

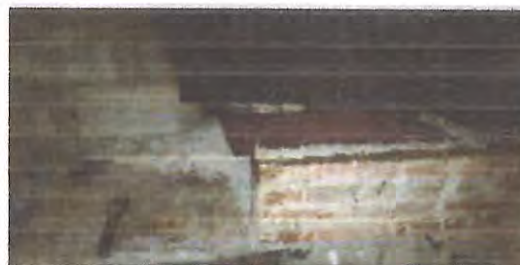
**Foto 3: PISO**  
Sustitución de piso de concreto con acabado liso por piso de granito, incluyendo preparación de superficie y nivelación. Patio de abajo, patio arriba
