SITUACIÓN DEFICIENCIAS DETERMINADAS      PREVIO ☐      DURANTE ☐      POSTERIOR ☒

| NOMBRE DEL ESTABLECIMIENTO: | INEB DE TELESECUNDARIA | DIRECCIÓN DEL ESTABLECIMIENTO: | ALDEA LLANO LARGO |
| CÓDIGO DEL ESTABLECIMIENTO: | 02-08-0601-45 | FECHA: | 16/12/2025 |

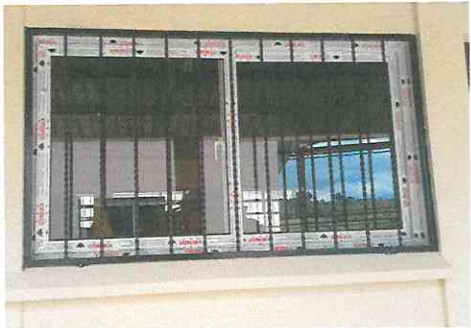
Foto1: VENTANAS  
Sustitución de ventanas; sistema de apertura: Corredizas, Perfiles color blanco estandar, Material del marco: PVC Material de la ventana: Vidrio, sellado perimetral. Aula 1 y 2

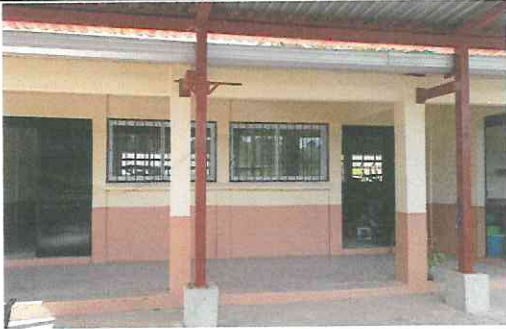
Foto 2: PINTURA EN MUROS INTERIOR Y EXTERIOR  
Preparación de la superficie y aplicación de pintura a dos manos, en paredes interiores y exteriores del establecimiento.

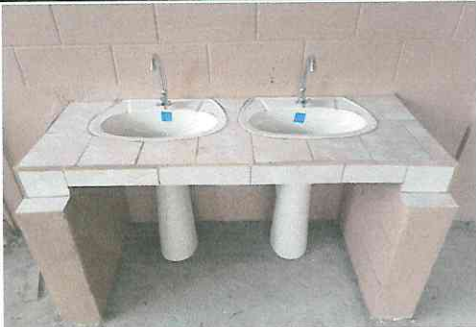
Foto 3:SERVICIOS SANITARIOS Y SUS ACCESORIOS  
Sustitución de lavamanos, accesorios y conexiones.

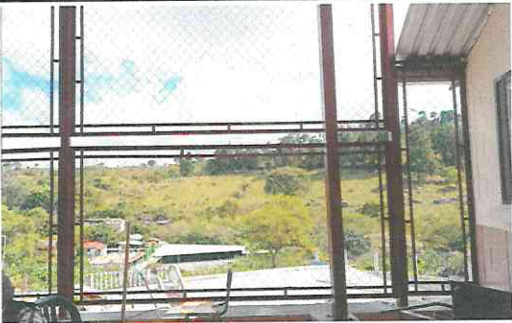
Foto 5: CERCO O MURO PERIMETRAL  
Sustitución malla de acero galvanizado en perímetro del establecimiento, con instalación fija y tensa, anclajes metalicos en intervalos regulares

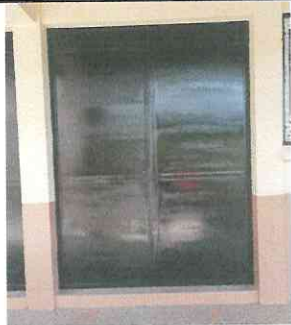
Foto 6: PUERTAS  
Mantenimiento a puerta metálica existente retiro de óxido, suciedad y pintura deteriorada; incluye cepillado, lijado y aplicación de pintura. Aula 1,2,3
