SITUACIÓN DEFICIENCIAS DETERMINADAS

| NOMBRE DEL ESTABLECIMIENTO: | Instituto Nacional de Educación Basica | DIRECCIÓN DEL ESTABLECIMIENTO: | 26 calle 29-90 asentamiento El Esfuerzo, zona 7 |
| CÓDIGO DEL ESTABLECIMIENTO: | 00-07-0006-45 | FECHA: | 04/09/2024 |

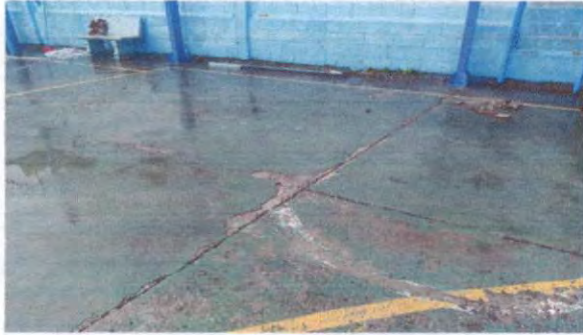
Foto 1: reparación de losa del patio por desprendimiento de la capa superficial.

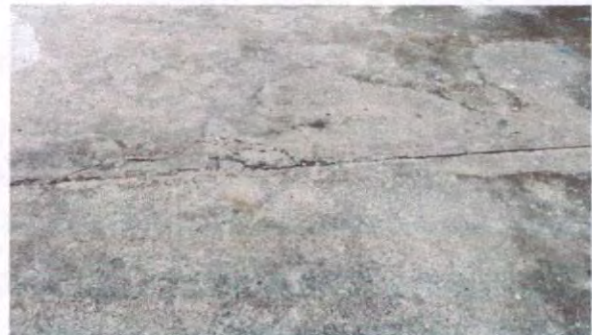
Foto 2: estos daños de la losa comprometen la seguridad estructural como el uso diario del espacio de juego para los estudiantes.

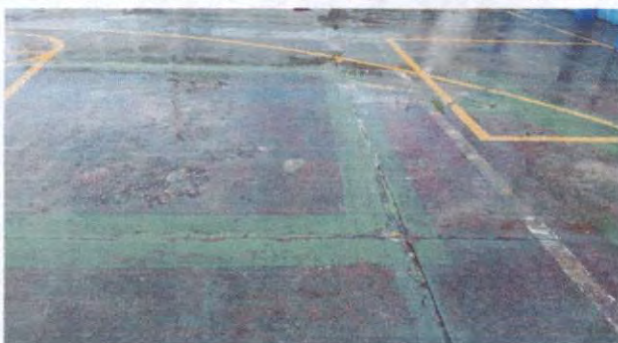
Foto 3: el agua se filtra a través de la losa provocando el desprendimiento inferior, provocando grietas estructurales y fisuras transversales.

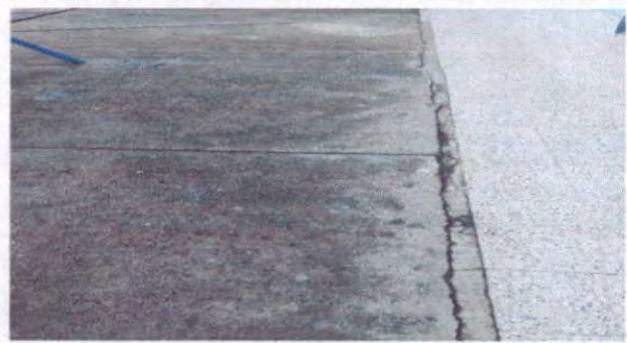
Foto 4: las grietas y desniveles que se observan pueden provocar accidentes, ya que los alumnos pueden tropezar o caer y lastimarse físicamente.

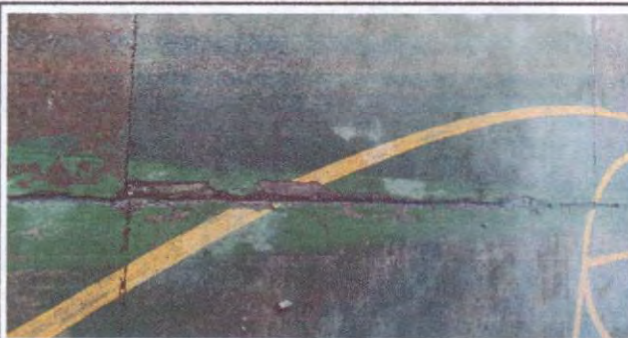
Foto 5: las grietas pueden generar problemas de humedad y hongos, afectando la salubridad del ámbito escolar.

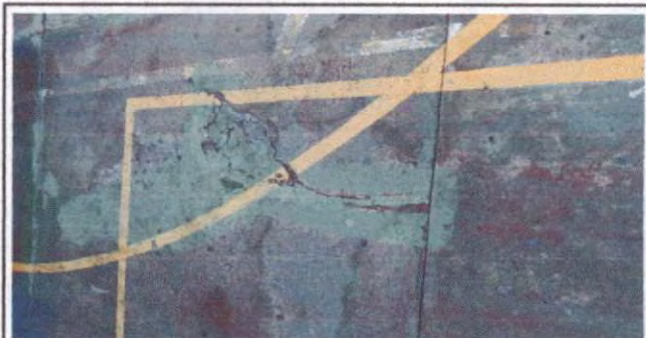
Foto 6: desgradación progresiva, si no se interviene, los daños pueden extenderse, encareciendo una futura reparación.
