REGISTRO FOTOGRÁFICO

| NOMBRE DEL ESTABLECIMIENTO: | INEB "RABINDRANATH TAGORE" | DIRECCIÓN DEL ESTABLECIMIENTO: | 6A. AVENIDA "B" 17-36 |
| CÓDIGO DEL ESTABLECIMIENTO: | 00-13-0007-45 | FECHA DE LA INSPECCIÓN: | 27/07/2025 |

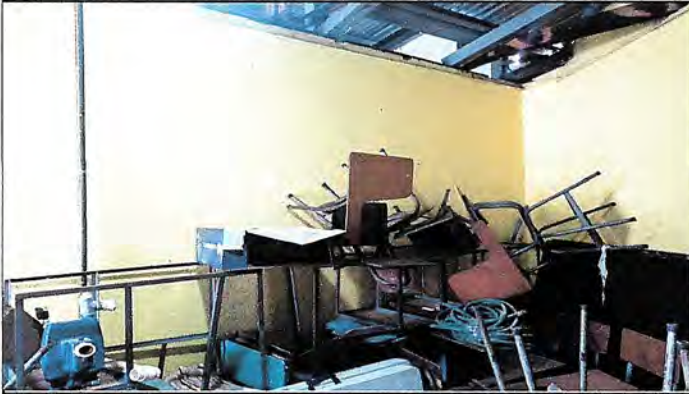
Foto 1: REPARACIÓN O SUSTITUCIÓN DE AREA DE COCINA: (Mesa de concreto con dimensiones 3.00m largo X 0.60m de profundidad X 0.90m alto, con cuatro divisiones mas gabinete aereo fundido en la misma ubicación con dimensiones 3.00m de largo X 0.50m de profundidad X 0.80m de alto con cuatro divisiones.

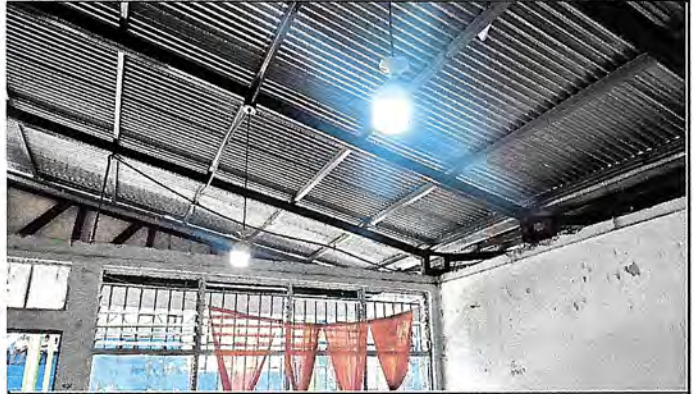
Foto 2: Sustitución de láminas dañadas en aulas

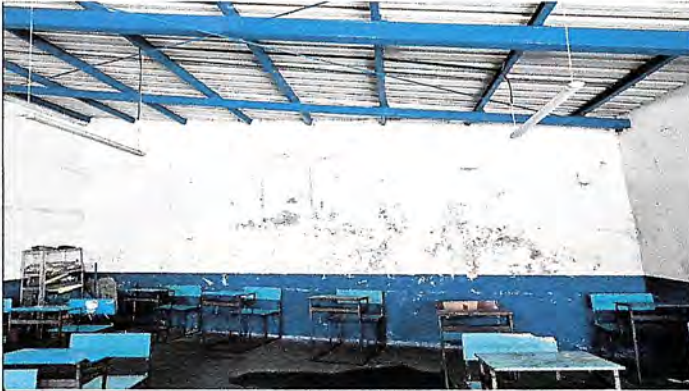
Foto 3: Reparación de techo con piezas lámina lisa tipo flashing con medidas de 0.20mX8pies en dos aulas y dirección que conforman 22.40 metros lineales.

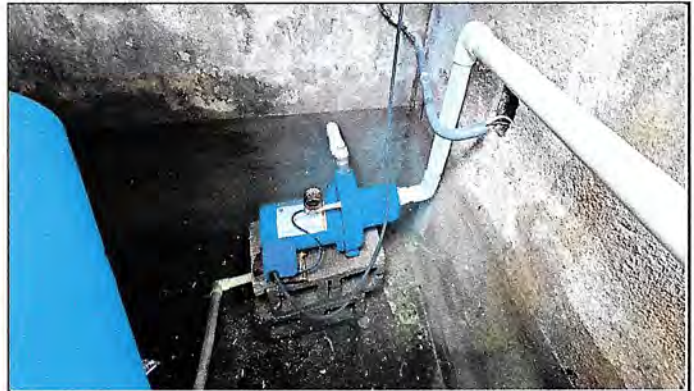
Foto 4: Sustitución de bomba de agua y mantenimiento de la instalación de tuberías en área de bomba y mantenimiento total de depósito de agua.

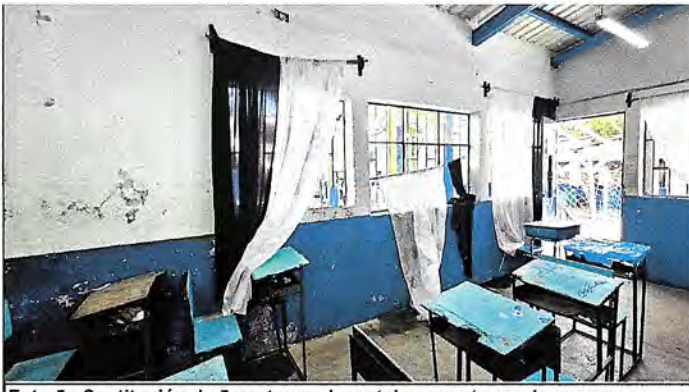
Foto 5: Sustitución de 5 ventanas de metal por ventanas de pvc con dimensiones 0.97mX1.16m, 1.087mX1.85m, 1.00mX1.72m, 1.00mX0.60m.

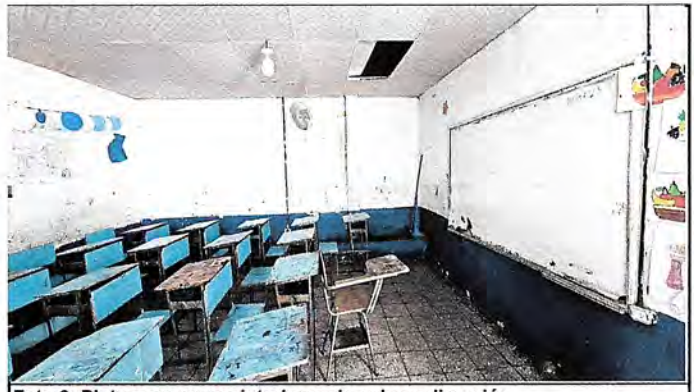
Foto 6: Pintura en muros interiores de aulas y dirección

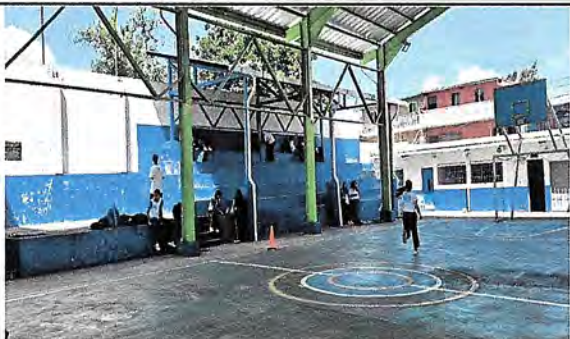
Foto 7: Pintura en exterior de establecimientos fachadas y graderios.

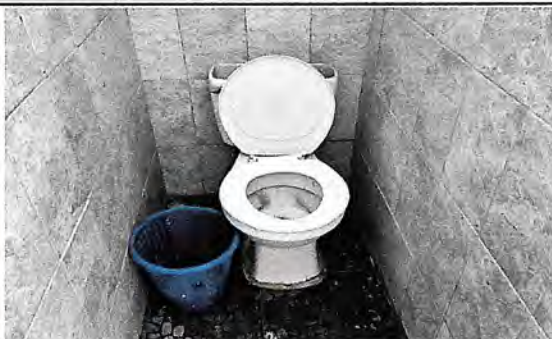
Foto 8: Sustitución de 3 sanitarios en mal estado en area de baños de niños.

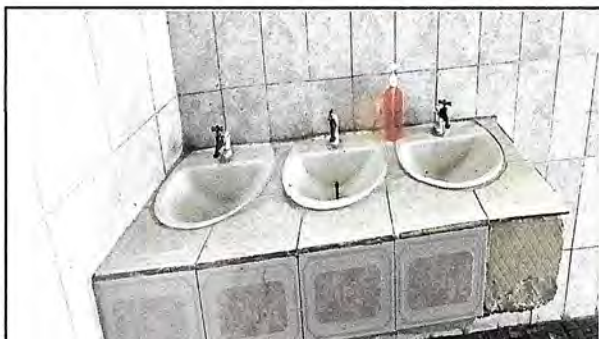
Foto 9: Sustitución de accesorios en lavamanos integrados por llave y sifon en 3 sanitarios en area de niños + sustitucion de azulejo.

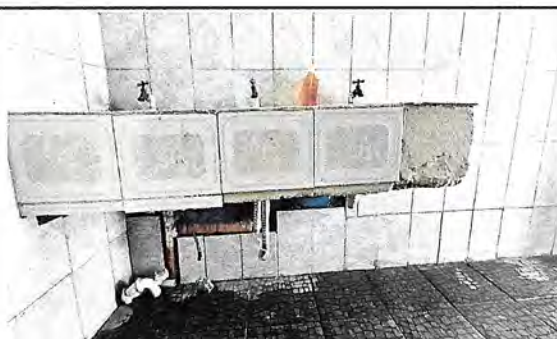
Foto 10: Sustitución de accesorios en lavamanos integrados por llave y sifon en 3 sanitarios en area de niñas + sustitucion de azulejo.

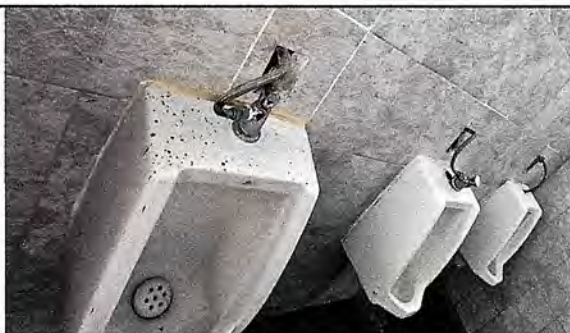
Foto 11: Sustitución de accesorios hidraulicos de 3 mingitorios en area de niños por llave de push.

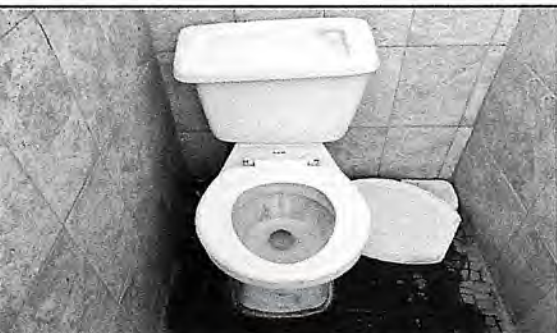
Foto 12: Sustitución de 3 sanitarios en mal estado en area de baños de niñas.
