SITUACIÓN DEFICIENCIAS DETERMINADAS

| NOMBRE DEL ESTABLECIMIENTO: | ESCUELA OFICIAL RURAL MIXTA NO. 814 | DIRECCIÓN DEL ESTABLECIMIENTO: | KILOMETRO 14.5 CARRETERA A EL SALVADOR ALDEA PUERTA PARADA |
| CÓDIGO DEL ESTABLECIMIENTO: | 01-02-1269-43 | FECHA: | 5/08/2025 |

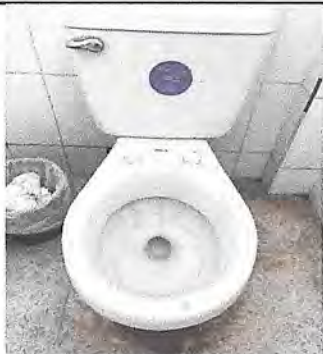
Foto 1: Sustrucción de 7 tapaderas en area de baños

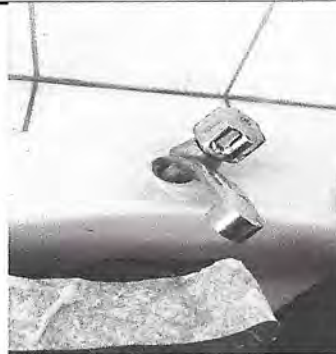
Foto 2: Sustrucción de accesorios hidraulicos de 5 lavamanos que consiste en: llave de grifo, tubo de abasto, contrallave.

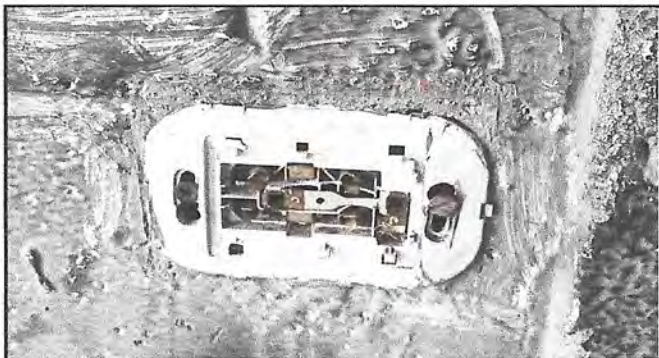
Foto 3: Sustrucción de 20 tomacorrientes dobles en aulas.

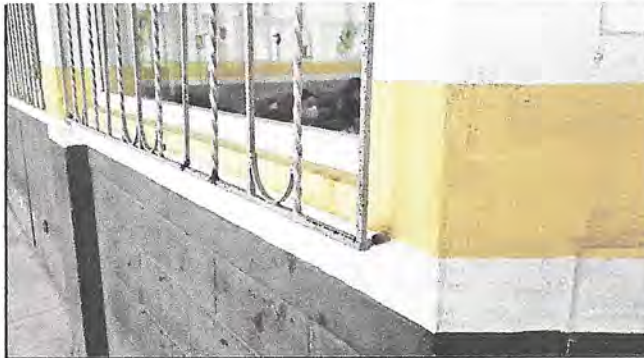
Foto 4: Mantenimiento de balcones en 2 ventanas existentes lijado, cepillado y aplicación de soldadura en pines desprendidos mas pintura a dos manos.

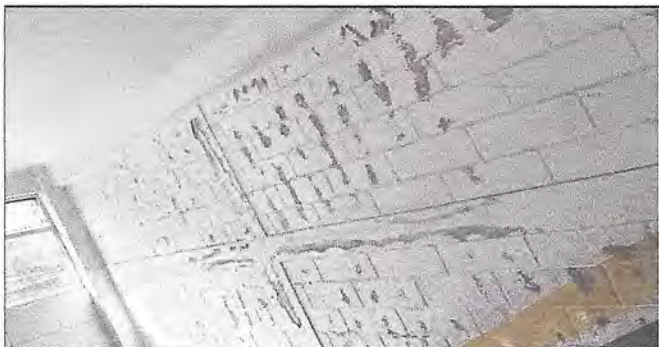
Foto 5: Pintura en area exterior e interior incluyendo gradas y todos los modulos y pasillo con 633.29m2 color blanco, 233.35m2 de color gris (zocalo) y 106.65m2 color amarillo (franja amarilla reglamentaria de escuela) suma un total de 1066.59m2.

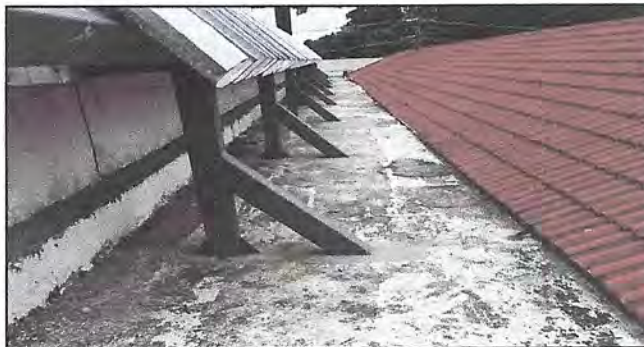
Foto 6: Impermeabilización de losa a dos manos de: canales con dimensiones de 0.40mX30m, mas areas de losa con dimensiones 64.30mX2.60m que suman un area total de 179m2.
