REGISTRO FOTOGRÁFICO  
PROGRAMA DE MANTENIMIENTO DE EDIFICIOS ESCOLARES PÚBLICOS

SITUACIÓN DEFICIENCIAS DETERMINADAS

| NOMBRE DEL ESTABLECIMIENTO: | ESCUELA OFICIAL RURAL MIXTA No. 861 | DIRECCIÓN DEL ESTABLECIMIENTO: | ALDEA SAN LUIS |

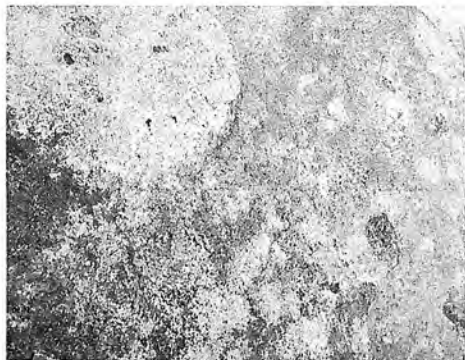
Foto1: REPARACIÓN DE MEZCLÓN: Reparación de mezclón por filtración de agua en la terraza de las aula, se aplicará material para 60 metros de mezclón

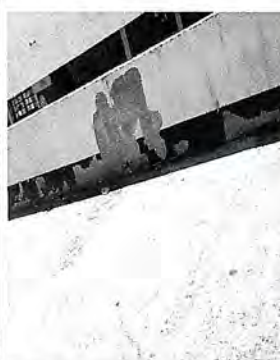
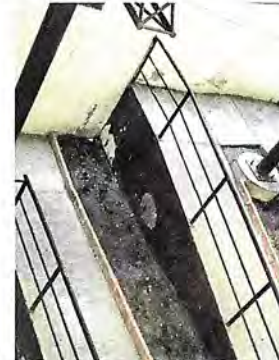
Foto 2: RESANA-MIENTO DE REPELLO: Reparación/sustitución de repello de paredes deterioradas por humedad y hongo, se aplicara material nuevo Resana-miento de 100 metros de repello

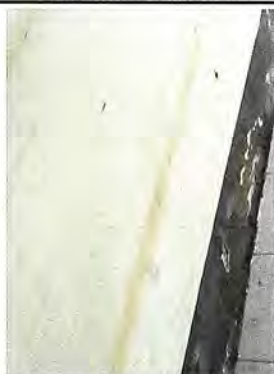
Foto 3: RESANA-MIENTO DE REPELLO: Reparación/sustitución de repello de paredes deterioradas por humedad y hongo, se aplicara material nuevo

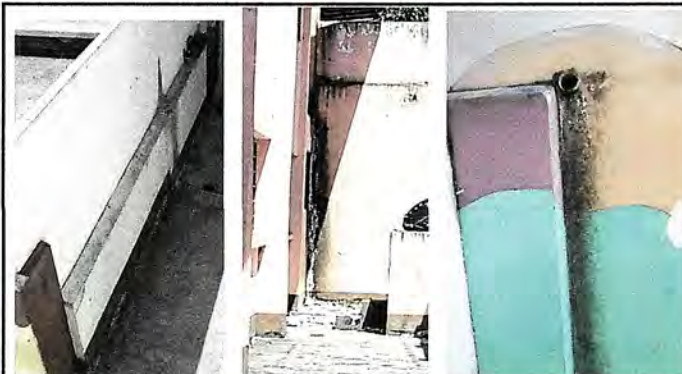
Foto 8: CAIDAS DE AGUA PLUVIAL: Se instalará bajadas de agua pluvial donde son necesarias

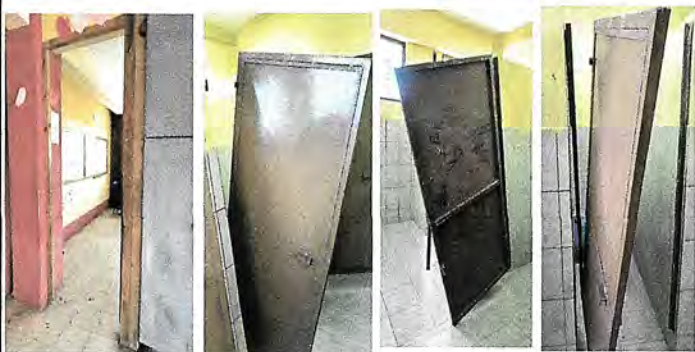
Foto 9: PUERTA Y REPARACIÓN DE PUERTAS: Instalación de puerta de metal en aula y reparación de puertas en sanitarios de niños y niñas
