REGISTRO FOTOGRÁFICO  
PROGRAMA DE MANTENIMIENTO DE EDIFICIOS ESCOLARES PÚBLICOS

SITUACIÓN DEFICIENCIAS DETERMINADAS

| NOMBRE DEL ESTABLECIMIENTO: | ESCUELA OFICIAL RURAL MIXTA | DIRECCIÓN DEL ESTABLECIMIENTO: | ALDEA RIO FRIO |
| CÓDIGO DEL ESTABLECIMIENTO: | 01-03-2842-43 | FECHA: | 28/02/2025 |

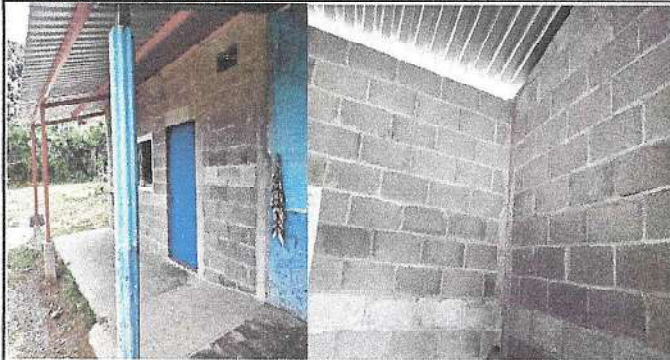
Foto 1: REPARACION DE AREA DE COCINA (Aplicación de acabado gris y blanco en todo el modulo de la cocina, interior y exterior).

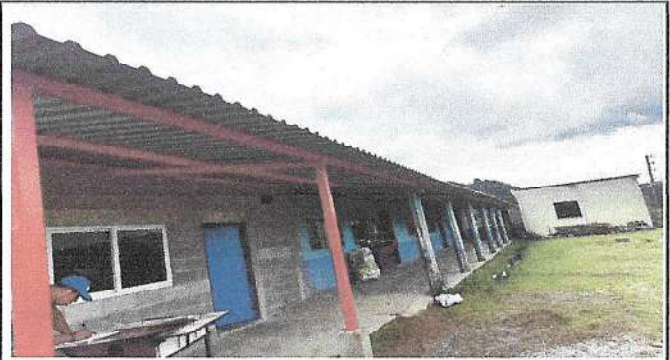
Foto 2: CANALES Y BAJADAS DE AGUA PLUVIAL. Fabricacion de canal de agua con medidas de 0.10 de alto 0.20 de ancho 0.25 de alto con lámina lisa de aluzinc calibre 24.

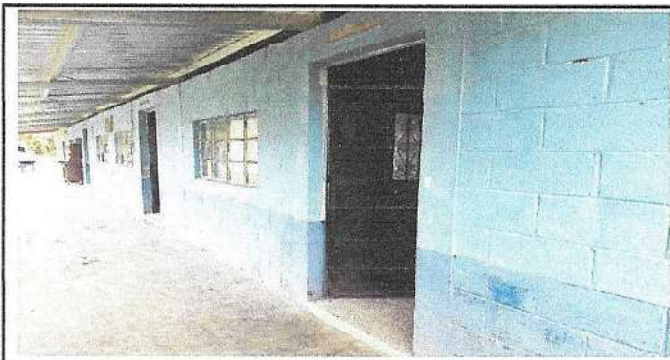
Foto 3: PINTURA EN MUROS INTERIOR Y EXTERIOR (Pintura de 700.00m2 de interiores y exteriores de todos los ambientes).

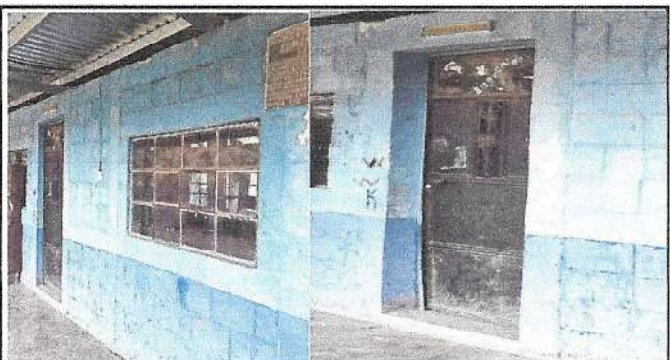
Foto 4: Sustitución de puertas de metal con medidas de 0.90mt de ancho por 2.15mt de alto, fabricadas con tubo cuadrado de 1", angular de 1/2", plana de 3/16, chapa 16; lámina de 1/16; chapa yale; pintada con una mano de fondo gris y dos manos de pintura anticorrosiva azul, Sherwin Williams.

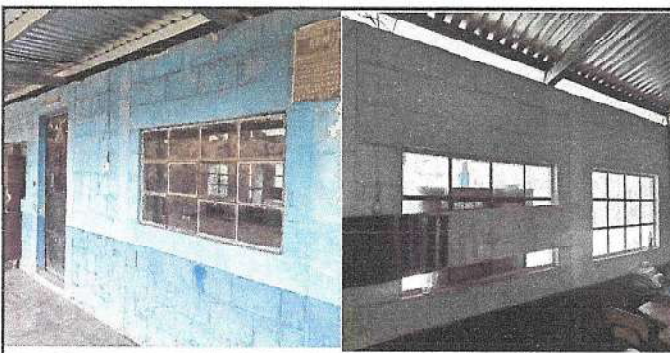
Foto 5: VENTANAS. Sustitución de ventanas de metal por ventanas de pvc blanco de 80mm y vidrio claro de 6mm con medidas de 1.66 mt de largo por 0.85mt de alto.

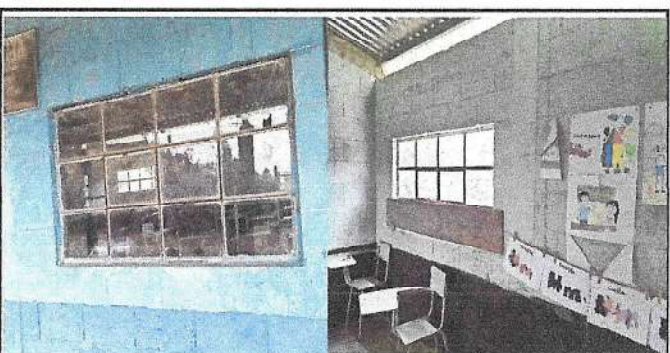
Foto 6: Adecuación de estructuras de ventanas de metal existentes, para ser utilizado de balcón, serán modificados con hierros de 3/8 cada 15cm y pintados de color azul con pintura anticorrosiva.
