REGISTRO FOTOGRÁFICO  
PROGRAMA DE MANTENIMIENTO DE EDIFICIOS ESCOLARES PÚBLICOS

SITUACIÓN DEFICIENCIAS DETERMINADAS

| NOMBRE DEL ESTABLECIMIENTO: | EOUM PROF. JULIO VICTOR ORDOÑEZ VALIENTE | DIRECCIÓN DEL ESTABLECIMIENTO: | SECCIÓN D LOTIFICACIÓN SANTA SOFÍA |

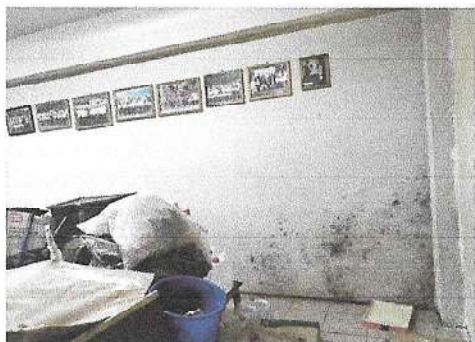
Foto 1 : Reparacion/sustitucion de repello de paredes deterioradas por humedad y hongo, se aplicara material nuevo como barrera antihumedad en 6 salones con un area de 24.00m2 por salón, con un total de 144.00m2

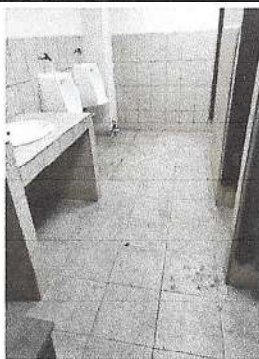
Foto 3: REPARACION DE RED DE DRENAJES Y RED DE AGUA POTABLE (Se realizará apertura y conexión de drenaje para instalación de reposaderas, para facilitar la limpieza de los mismos)

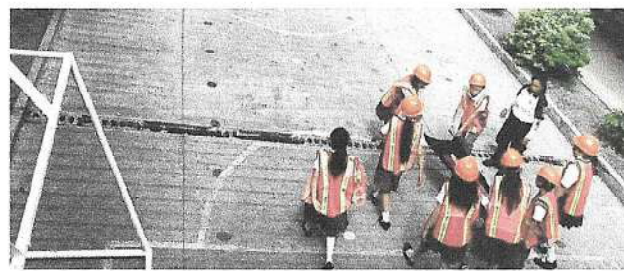
Foto 4: Mantenimiento de cuneta, sustitucion y colocación de rejillas en cunetas ubicadas en el patio del establecimiento, una longitud de 15.65x0.40 mts. Rejilla de metal con angular de 1"x1"x1/4" + hierro plano de 1"x1/4" separados a cada 0.04 centímetros.

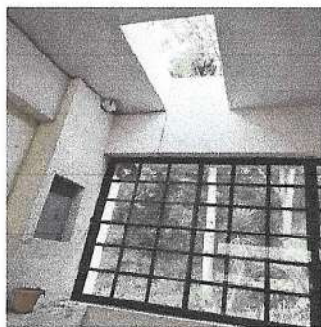
Foto 7 y 8: REPARACIÓN DE SISTEMA ELÉCTRICO (Se realizara la sustitución de piezas de tablayeso en mal estado de ducto electrico, de 4\*1 metros, los 3 niveles, sustitucion de accesorios electricos de iluminacion).

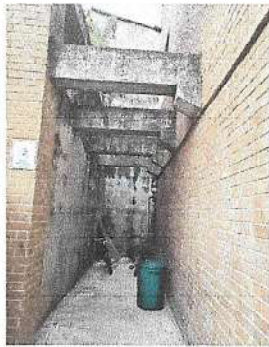
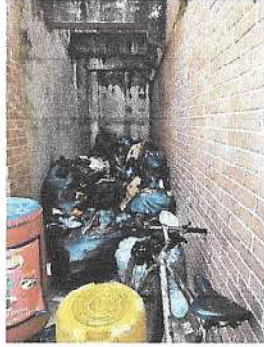
Foto 9 y 10: CUBIERTA DE LAMINA (Instalacion de cubierta de lamina en area de basurero, con bajada para aguas pluviales para evitar que la basura se moje y sea mas dificil)

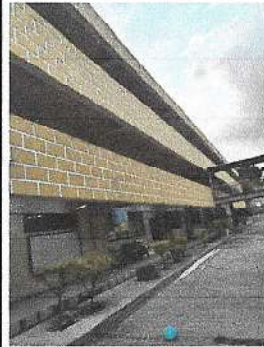
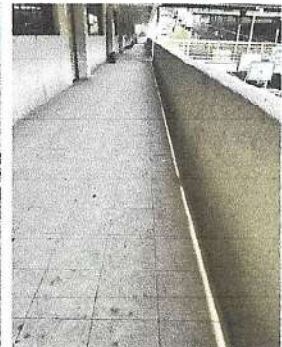
Foto 11 y 12: PINTURA EN MUROS INTERIOR Y EXTERIOR (Limpieza de paredes, lavado y aplicacion de y pintura a dos manos en interiores de salones, 1250.00m2 + 1389.00 m2; de pintado de paredes exteriores de fachada y pasillos.)
