SITUACIÓN DEFICIENCIAS DETERMINADAS

REGISTRO FOTOGRÁFICO  
PROGRAMA DE MANTENIMIENTO DE EDIFICIOS ESCOLARES PÚBLICOS

| NOMBRE DEL ESTABLECIMIENTO: | EOUM PROF. JULIO VICTOR ORDOÑEZ VALIENTE | DIRECCIÓN DEL ESTABLECIMIENTO: | SECCIÓN D LOTIFICACIÓN SANTA SOFÍA |

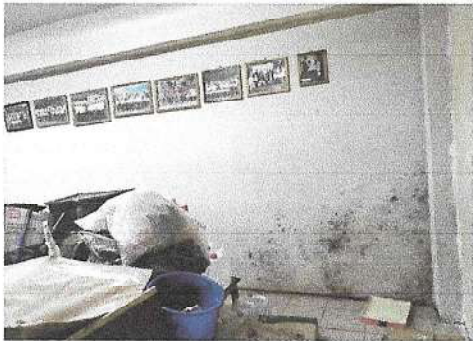
Foto1 : Reparacion/sustitucion de repello de paredes deterioradas por humedad y hongo, se aplicara material nuevo como barrera antihumedad en 6 salones con un area de 24.00m2 por salón, con un total de 144.00m2

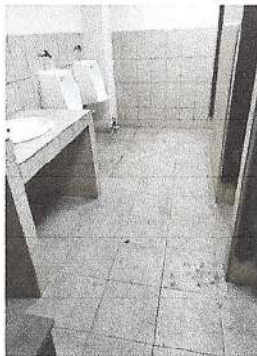
Foto 2: SERVICIOS SANITARIOS Y SUS ACCESORIOS (Se realizara el cambio de 3 inodoros, en los sanitarios del módulo izquierdo de la escuela )

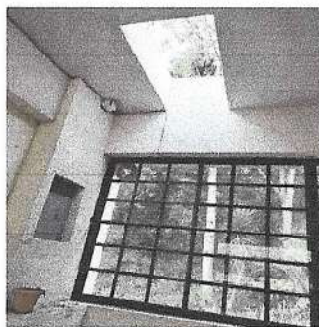
Foto 5 y 6: PUERTAS (Instalación de puerta principal de metal en concina de 1.20\*2.10 y puerta de metal en terraza de 1\*1)

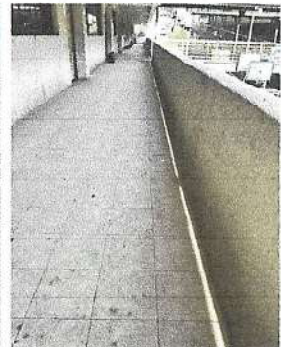
Foto 11 y 12: PINTURA EN MUROS INTERIOR Y EXTERIOR (Limpieza de paredes, lavado y aplicacion de y pintura a dos manos en interiores de salones, 1250.00m2 + 1389.00 m2; de pintado de paredes exteriores de fachada y pasillos.)
