**REGISTRO FOTOGRÁFICO  
PROGRAMA DE MANTENIMIENTO DE EDIFICIOS ESCOLARES PÚBLICOS**

SITUACIÓN DEFICIENCIAS DETERMINADAS

| NOMBRE DEL ESTABLECIMIENTO: | ESCUELA OFICIAL RURAL MIXTA | DIRECCIÓN DEL ESTABLECIMIENTO: | CASERIO EL MANZANO ALDEA RIO FRIO |

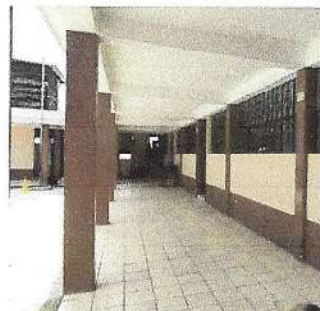
**Foto 1: PISO Y CONTRAPISO** (Instalación de piso cerámico 132.00m<sup>2</sup>, áreas de colocación: pasillo principal y s.s de niños y niñas - En el área del pasillo se colcara sobre el piso existente.)

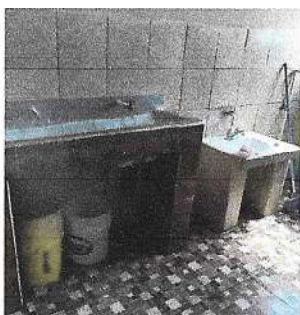
**Foto 3: SERVICIOS SANITARIOS NIÑOS Y NIÑAS** (En los servicios sanitarios de niñas y niños se realizaron lavamanos de concreto reforzado, con revesitimiento de porcelanato, se unificara los lavamanos.)

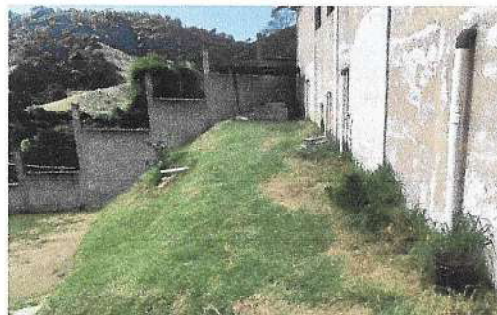
**Foto 4: BANQUETA** (Fundición de banqueta 14.85 m x 1.20m espesor 0.15m, se realizara en la parte posterior de la escuela para evitar la humedad en esa área.)

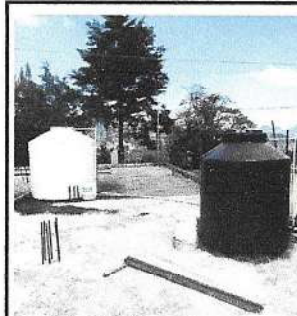
**Foto 5: REPARACIÓN DE RED DE DRENAJE Y RED DE AGUA POTABLE** (Sustitución de tubería de drenaje sanitario y pluvial, fundición de concreto para protección de tubería expuesta en la parte posterior)

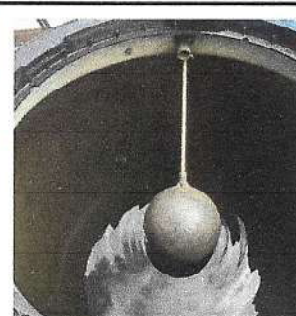
**Foto 6: REPARACIÓN DE RED DE DRENAJE Y RED DE AGUA POTABLE** (Sustitución de flotador de cisternas.)

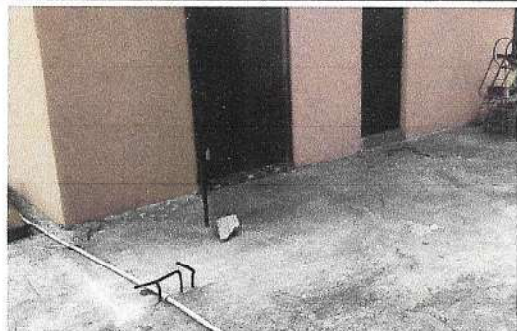
**Foto7: CERCO o MURO PERIMETRAL** (Cerca para delimitación en el área de cocina 15.5 metros lineales, altura 1.60 m. Se realizara cerco de malla galvanizada con tubería cuadrada 1 1/2 chapa 16 - más puerta)

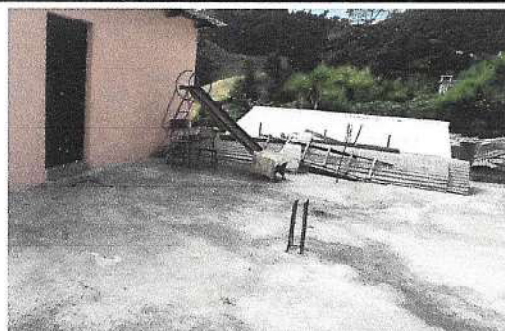
**Foto8: CERCO o MURO PERIMETRAL** (Cerca para delimitación en el área de terraza 15.5 metros lineales, altura 1.60 m. Se realizara cerco de malla galvanizada con tubería cuadrada 1 1/2 chapa 16 - más puerta)

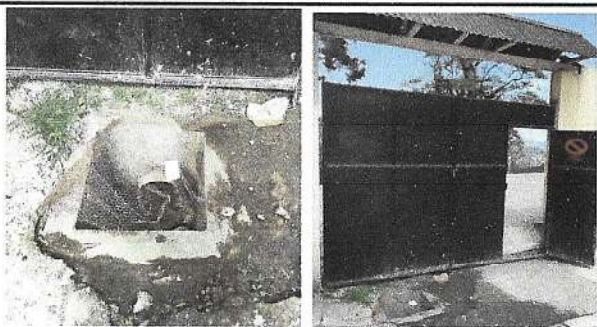
**Foto 9: REJILLA METALICA - PORTON** (Se realizara rejilla metalica de 0.60x0.60 en el área de ingreso para cubrir registro de drenaje pluvial, se utilizara angular de 1 1/2" x 1/8 - Elevar portón 25 cm para fundicion.)

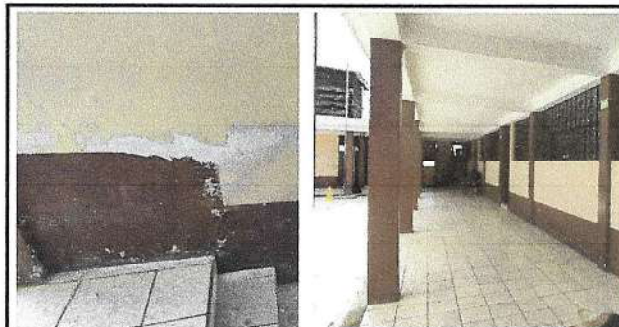
**Foto 10: PINTURA.** (Pintura general en áreas de salones, servicios sanitarios y muro perimetral, Se aplicara 750 m2 de pintura a dos capas, por deterioro de pintura, se aplicara resanes en las partes necesarias.)

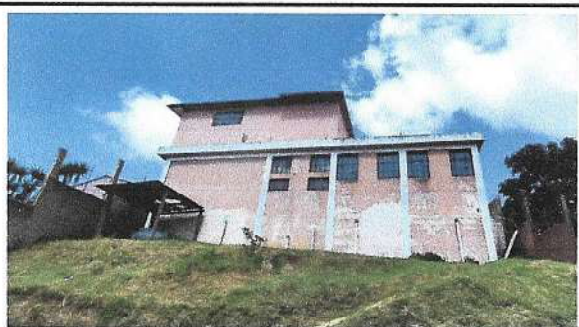
**Foto 11: PINTURA.** (Pintura general en áreas de salones, servicios sanitarios y muro perimetral, Se aplicara 750 m2 de pintura a dos capas, por deterioro de pintura, se aplicara resanes en las partes necesarias)

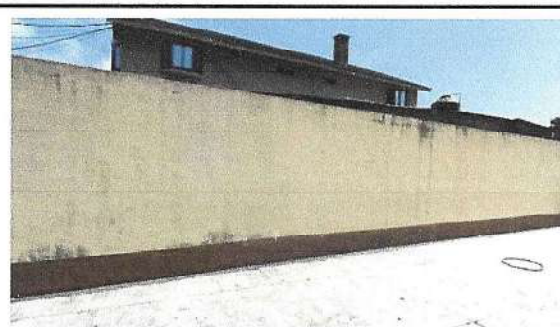
**Foto 12: PINTURA.** (Pintura general en áreas de salones, servicios sanitarios y muro perimetral, Se aplicara 750 m2 de pintura a dos capas, por deterioro de pintura, se aplicara resanes en las partes necesarias.)
