SITUACIÓN DEFICIENCIAS DETERMINADAS:

| NOMBRE DEL ESTABLECIMIENTO: | EOUM "JOSEFINA ALONZO MARTINEZ" | DIRECCIÓN DEL ESTABLECIMIENTO: | 1AV. SECTOR NO.3 COLONIA SAN JULIAN |
| CÓDIGO DEL ESTABLECIMIENTO: | 01-06-2627-43 | FECHA: | 02/06/2025 |

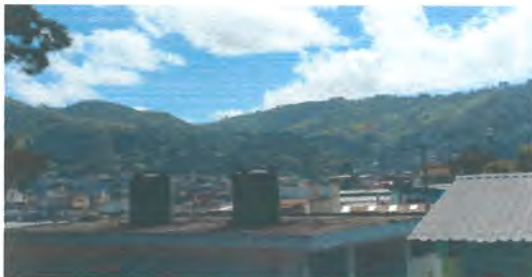
**Foto 1:** Impermeabilización de losa de sanitario.

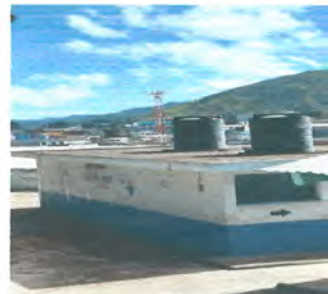
**Foto 2:** Limpieza de caídas de agua en losa de sanitarios.

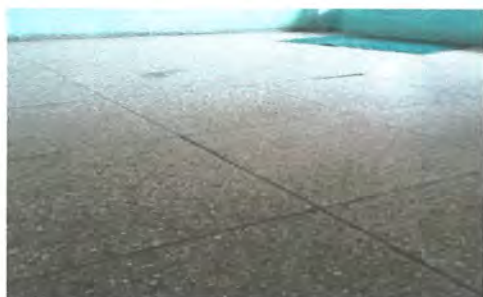
**Foto 3:** Sustitución de piso granito, salón de Primero A (primer módulo).

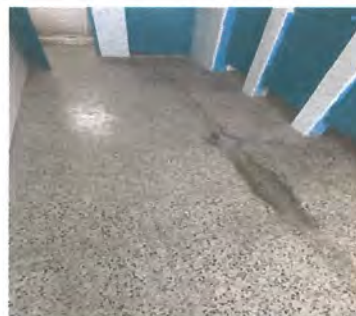
**Foto 4:** Mantenimiento de piso granito de sanitarios en modulo central de niños y niñas (Lijado, pulido de superficie de piso, aplicación de eliminador de sarro y manchas en superficie)

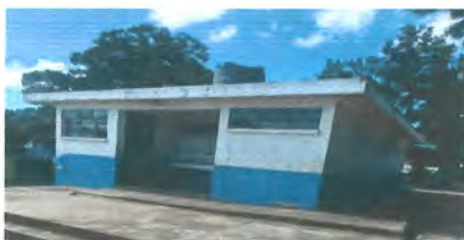
**Foto 5:** Aplicación de pintura en fachada interior y exterior de los sanitarios

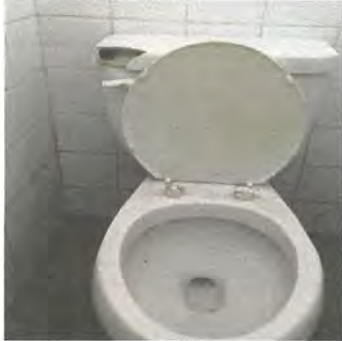
Foto 7: Sustrución de inodoro montaje y desmontaje de sanitarios, modulo central y módulo 1

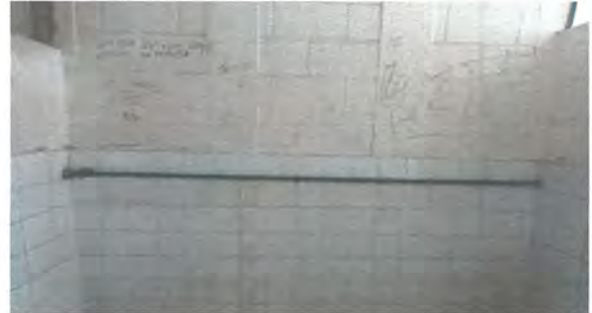
Foto 8: Sustrución e instalación de tubo de mingitorio y accesorios.

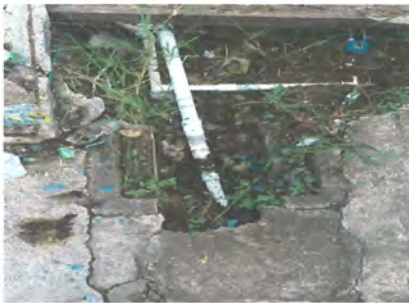
Foto 9: Sustrución e instalación de valvula y cheque en tubería de ingreso de agua y elaboración de caja de cemento para resguardo de tubería

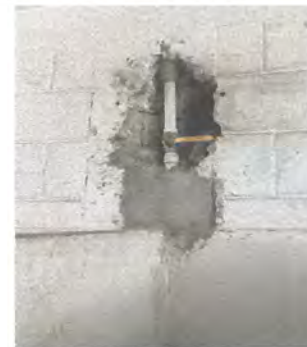
Foto 10: Elaboración e instalación de caja metálica para protección de llaves de paso. (en servicio sanitario del modulo central de niñas)

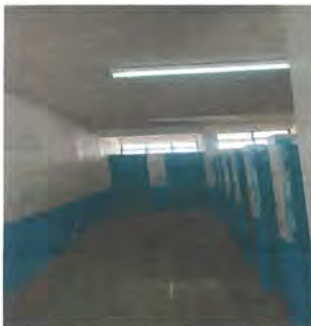
Foto 11: Sustrución de plafonera con luz LED

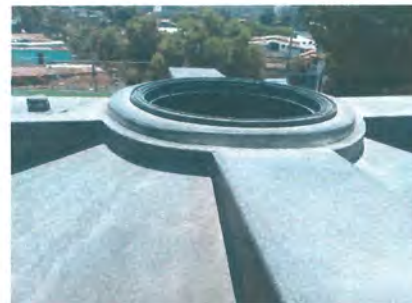
Foto 12: Sustrución de accesorios deposito de agua (tapaderas de tinacos)

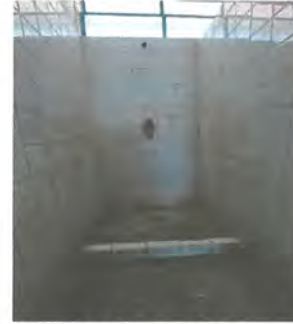
Foto 14: Instalación de azulejo en sanitario nuevo.

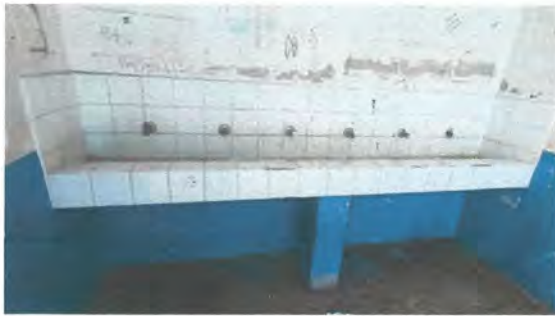
Foto 15: Instalación de chorros en lavamanos.

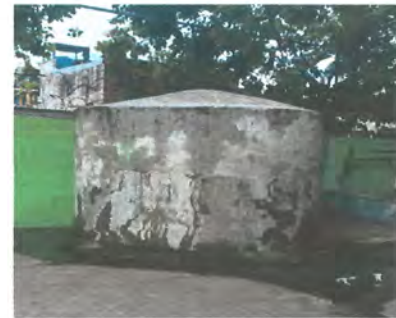
Foto 16: Reparación de sisterna de concreto, aplicación de resina epox interna e impermeabilizante en el area exterior (ubicada en la parte central de la escuela)

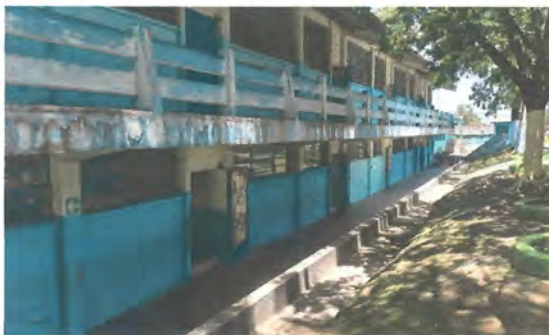
Foto 17: Mantenimiento y cambio de pintura en modulo 1 (limpieza, eliminación del moho y dos capas de pintura).

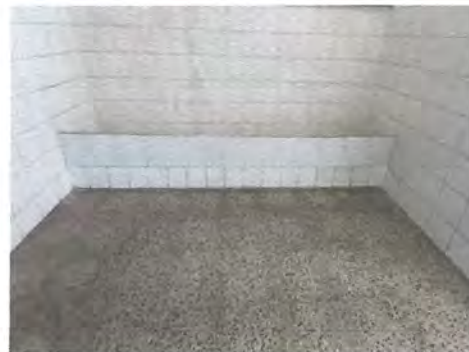
Foto : Mantenimiento de azulejos y lavamanos (limpieza de azulejos con limpiador marca fila PS87 PRO para limpieza y desengrasante profesional en sanitarios centrales de niñas, niños y lavamanos)
