## REGISTRO FOTOGRÁFICO

### PROGRAMA DE MANTENIMIENTO DE EDIFICIOS ESCOLARES PÚBLICOS

SITUACIÓN DEFICIENCIAS DETERMINADAS

| NOMBRE DEL ESTABLECIMIENTO: | EOUM EL PROGRESO J. V. | DIRECCIÓN DEL ESTABLECIMIENTO: | 2DA. AVENIDA COLONIA EL PROGRESO II |

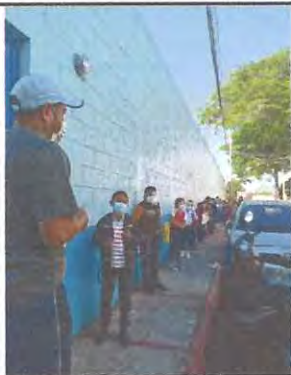
Foto: 1 MEJORAMIENTO DE BANQUETA

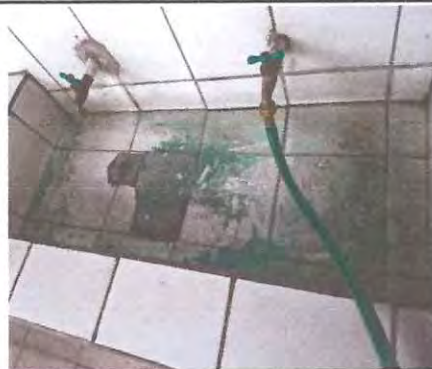
Foto: 2 LA ESTRUCTURA DE LA PILETA DIFICULTA LA HIGIENE ADECUADA PARA LA MISMA Y DEBIDO A LA TUBERÍA DE PVC LAS LLAVES SE QUIEBRAN FRECUENTEMENTE.

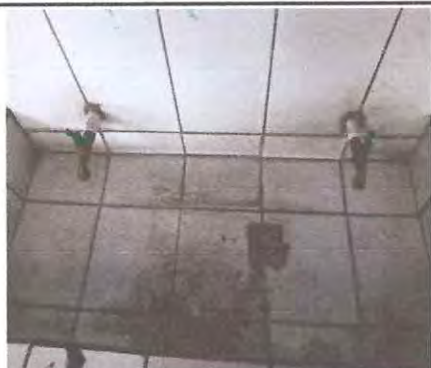
Foto: 3 AL MOMENTO QUE SE OBSTRUYE LA TUBERÍA ES IMPOSIBLE REALIZAR EL DESTAPADO CORRECTO YA QUE NO HAY TUBERÍA VISIBLE.

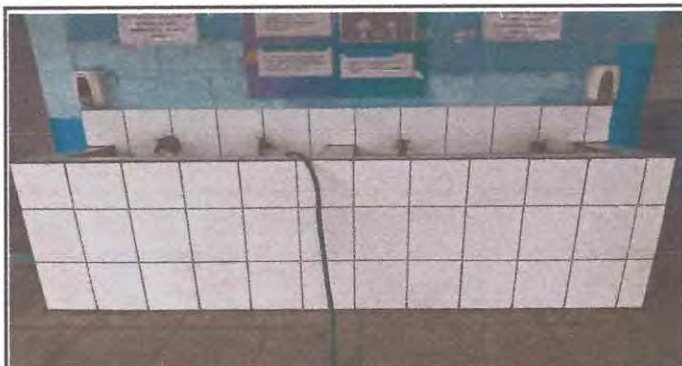
Foto: 4 LA ESTRUCTURA DE LA PILETA DIFICULTA LA HIGIENE ADECUADA PARA LA MISMA Y DEBIDO A LA TUBERÍA DE PVC LAS LLAVES SE QUIEBRAN FRECUENTEMENTE.

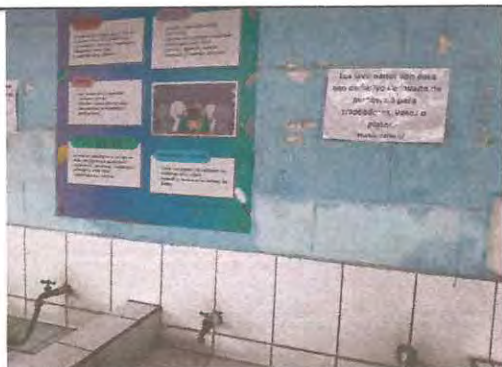
Foto: 5 EL ÁREA DE LA PARED SE ENCUENTRA DESCASCARÁNDOSE DEBIDO A LA HUMEDAD QUE SALPICA LA MISMA.

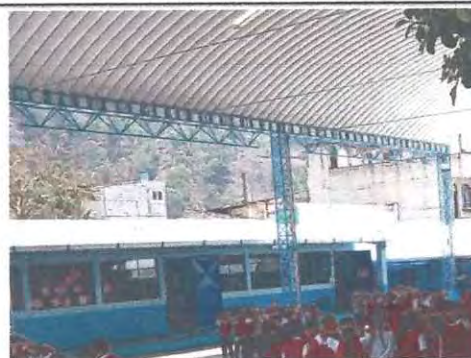
Foto: 6 MÓDULO DONDE SE COLOCARÁ EL FLASHING DEBIDO A QUE EN INVIERNO SE FILTRA EL AGUA DAÑANDO LAS PAREDES Y MATERIALES DIDÁCTICOS
