Ministerio de Educación  
Guatemala

SITUACIÓN DEFICIENCIAS DETERMINADAS

| NOMBRE DEL ESTABLECIMIENTO: | INEB DE TELESECUNDARIA | DIRECCIÓN DEL ESTABLECIMIENTO: | ALDEA EL OBRAJUELO |

**REGISTRO FOTOGRÁFICO**  
**PROGRAMA DE MANTENIMIENTO DE EDIFICIOS ESCOLARES PÚBLICOS**

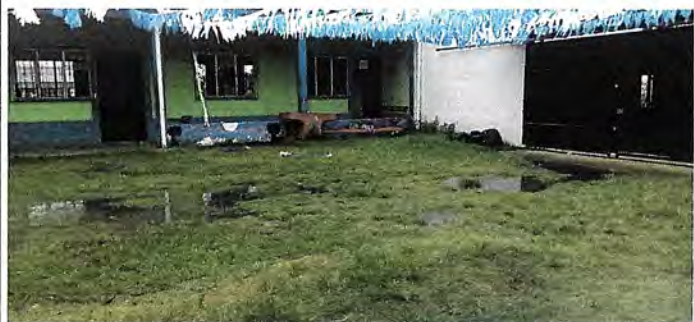
**Foto 1: LOSA DE PATIO:** Sustrucción de losa de patio por mal estado e inundación en tiempo de lluvia y necesita ser reemplazado para mejorar la seguridad y el aspecto estético del área.

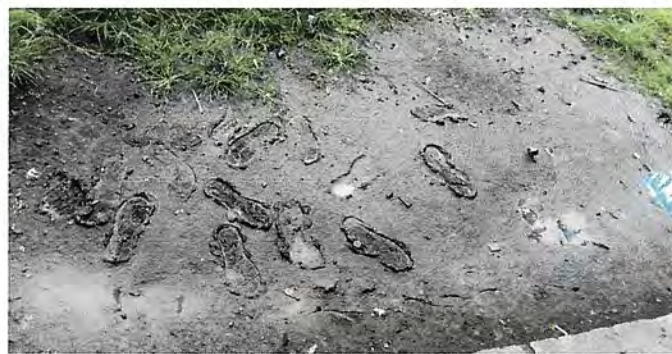
**Foto 2: LOSA DE PATIO:** Las medidas son de 21.74 mts de largo por 14.83 mts de ancho, con una fundición de 8cm+ corte inducido a cada 1.5 mts, con dos cajas de 0.60x0.60 al centro de la captación para agua pluvial con tapa metálica tipo rejilla + tubería de pvc de 4" para el drenado de la misma.

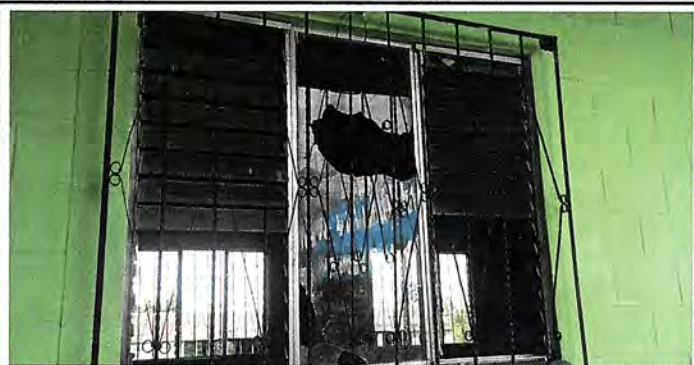
**Foto 3: VENTANAS:** Sustrucción de 12 ventanas de paleta en mal estado, por ventanas fabricadas a la medida de metal, abatibles y corredizas en dividida en dos tramos.

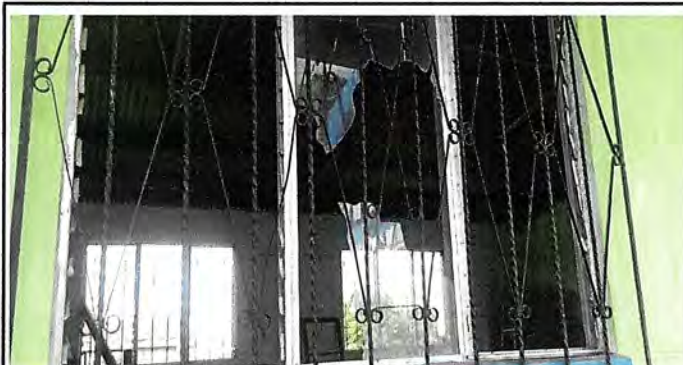
**Foto 4: VENTANAS:** los tramos son 1.80mts de ancho por 1.26 mts de alto, para mejorar la seguridad, ya que por pandillas no se pueden colocar vidrios.

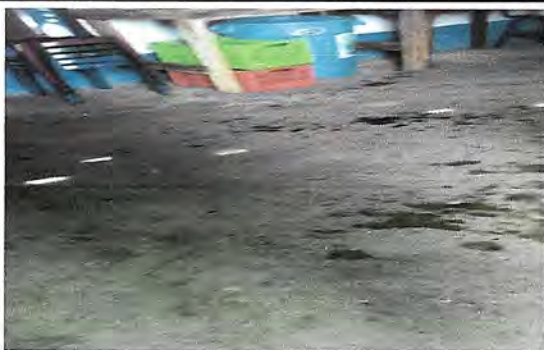
**Foto 5: PISO:** Sustrucción de piso rustico por piso entideslizante, por mal estado.

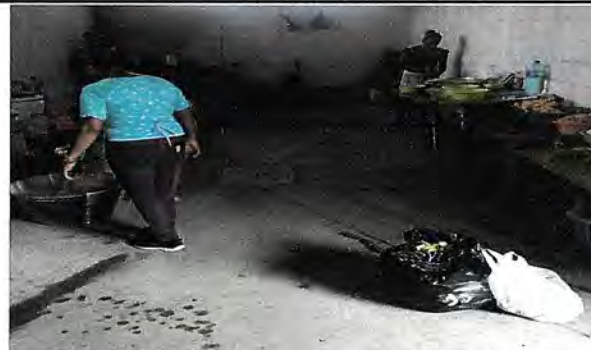
**Foto 6: PISO:** Medidas de la cocina, 8.50 mts de largo por 3.50 mts de ancho.

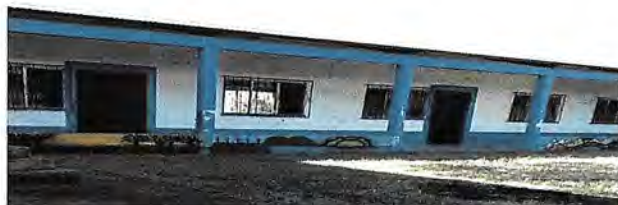
FOTO7: PINTURA EN MUROS EXTERIORES, aplicación de pintura latex.

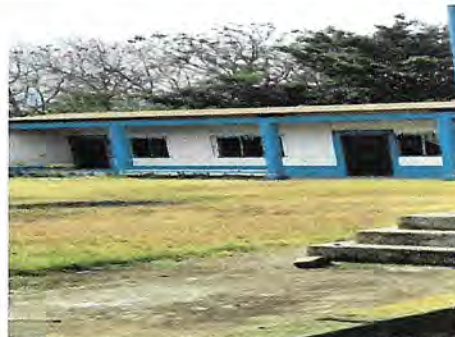
FOTO 8: PINTURA EN MUROS EXTERIORES a 80 m2 y 80.00m2 de aceite a dos manos en fachada principal.
