| NOMBRE DEL ESTABLECIMIENTO: | ESCUELA OFICIAL RURAL MIXTA | DIRECCIÓN DEL ESTABLECIMIENTO: | PARCELAMIENTO EL OBRAJUELO |
| CÓDIGO DEL ESTABLECIMIENTO: | 01-16-7520-43 | FECHA: | 29/09/2025 |

Negrita\*REGISTRO FOTOGRÁFICO  
PROGRAMA DE MANTENIMIENTO DE EDIFICIOS ESCOLARES PÚBLICOS

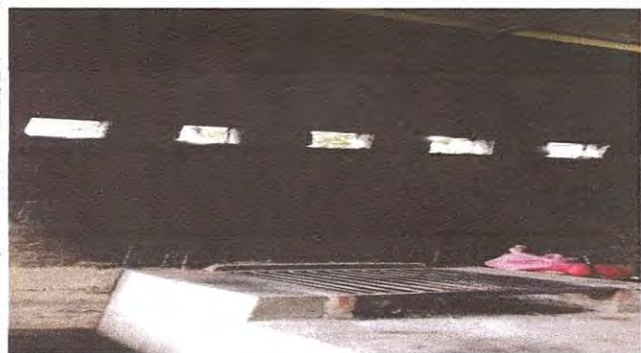
Foto 1: REPARACIÓN DE REPELLO Y CERNIDO DE PAREDES

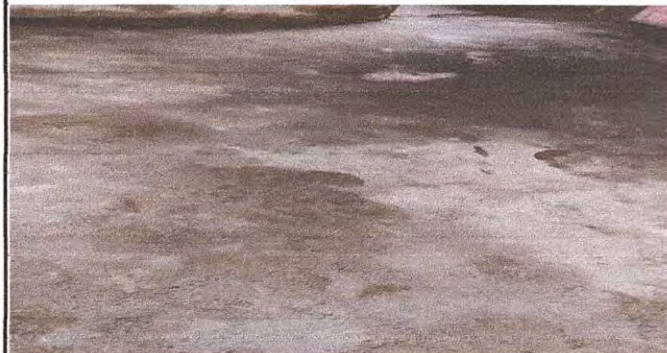
Foto 2: PISO (Sustitución de 30m2 de piso en mal estado en cocina por piso cerámico lake mate 33X33).

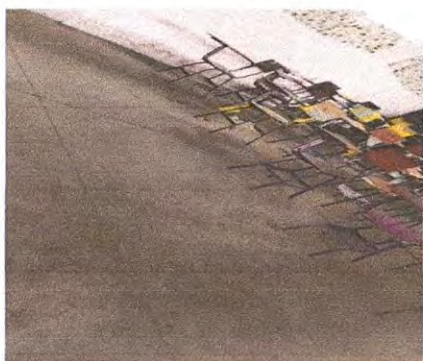
Foto 3: PISO Sustitución de piso en área de aula de preprimaria con dimensiones de 6.00m X 6.00m con un área de 36m2

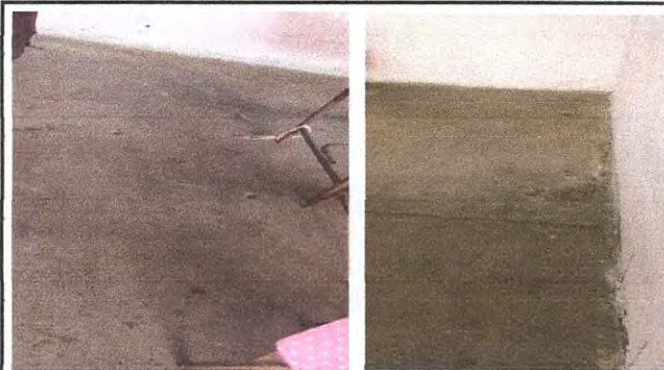
Foto 4: PISO aula de primaria con dimensiones de 6.00m X 6.00m con un área de 36m2

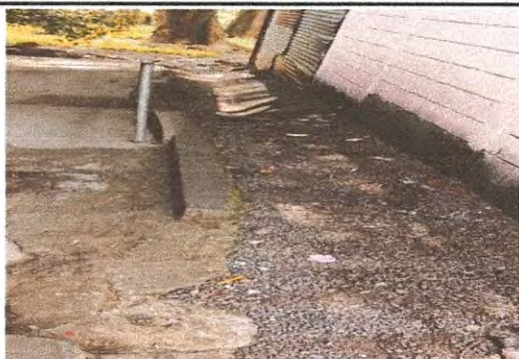
Foto 5: LOSA DE PATIO Sustitución de losa de patio con un área de 10m2 con un espesor de 8cm y con resistencia 4000

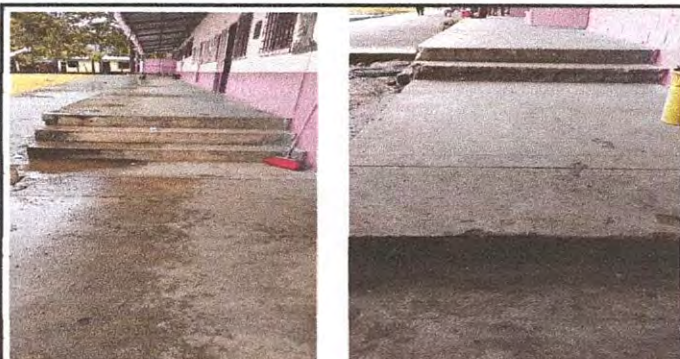
Foto 6: LOSA DE PATIO instalación de 3 rampas en área de gradas con dirección a cocina con dimensiones 1.20m ancho X largo 2.50m con su

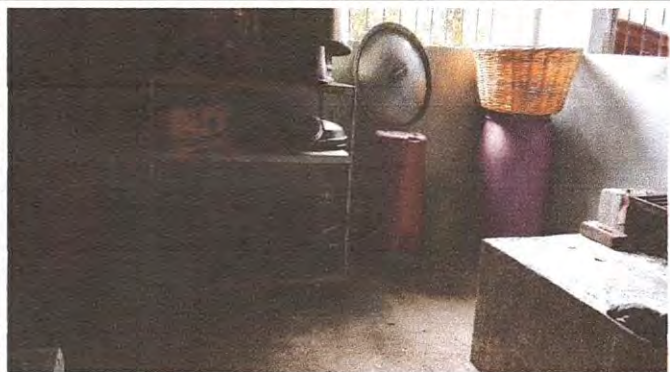
Foto 1: REPARACIÓN O SUSTITUCIÓN DE ÁREA DE COCINA instalación de azulejo natural mate a una altura de 1.60m. Mesa de concreto con dimensiones de 2.40 metros lineales X 0.60m de profundidad X 1.00m de altura con 3 divisiones y con puertas de pvc en cada una de sus divisiones abatibles serie 60

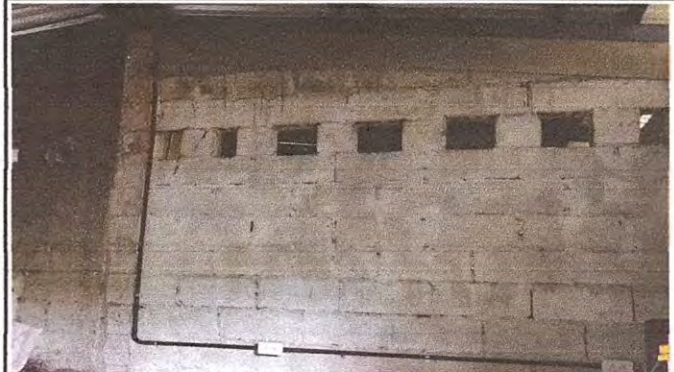
Foto 2: REPARACIÓN O SUSTITUCIÓN DE ÁREA DE COCINA gabinete aéreo fundido en la misma ubicación con dimensiones de 2.40 metros lineales X 0.50m de profundidad X 0.80m de altura con acabado en azulejo de 25X33cm color blanco.

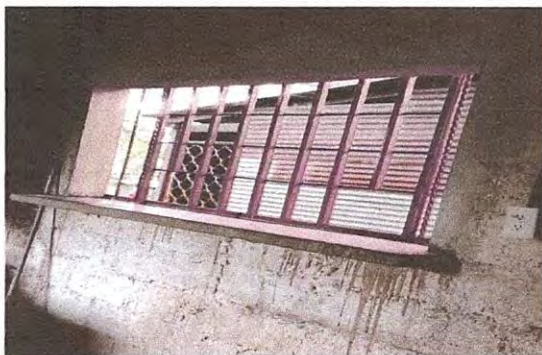
Foto 3: REPARACIÓN O SUSTITUCIÓN DE ÁREA DE COCINA Instalación de persiana prefabricada de aluminio en espacio de recepción de alimentos con dimensiones de 0.85m de ancho X 1.80m de altura,

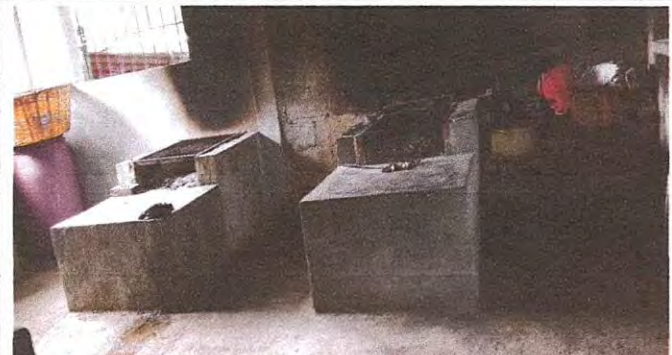
Foto 4: REPARACIÓN O SUSTITUCIÓN DE ÁREA DE COCINA instalación de tubo de concreto de 10" en salidas de humo de planchas artesanales.

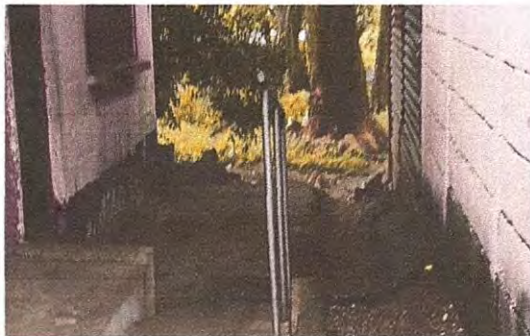
Foto 5: REPARACIÓN O SUSTITUCIÓN DE ÁREA DE COCINA instalación de contrapiso con 5m2 un espesor de 8cm concreto 4000 piso con proporciones 1:2:2

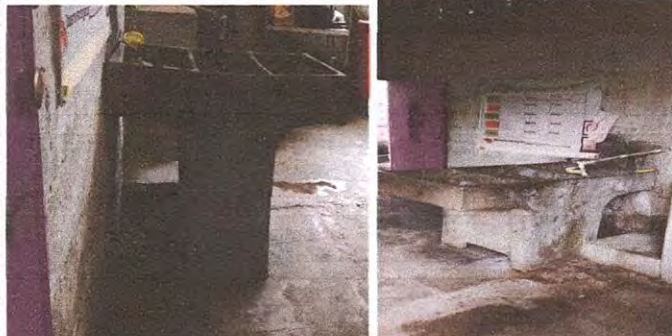
Foto 6: REPARACIÓN O SUSTITUCIÓN DE ÁREA DE COCINA instalación de 1 pila artesanal en cocina con dimensiones 1.40m largo X 1.20m ancho X 1.30m altura con dos lavaderos fundida en su totalidad y acabada con azulejo blanco de 25X33cm color blanco, su respectiva tubería

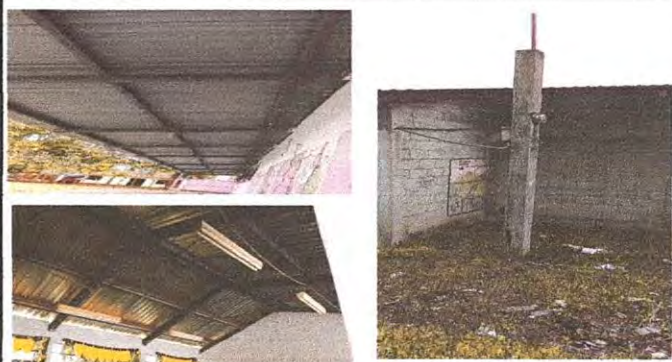
Foto1: REPARACIÓN DE SISTEMA ELÉCTRICO (Reparación de sistema eléctrico en dos aulas, 2 bodegas, dirección, y laboratorio de computación que consiste en sustitución 34 unidades de iluminación, 27 tomacorrientes, 12 interruptores simples, caja de circuitos y flipones.)

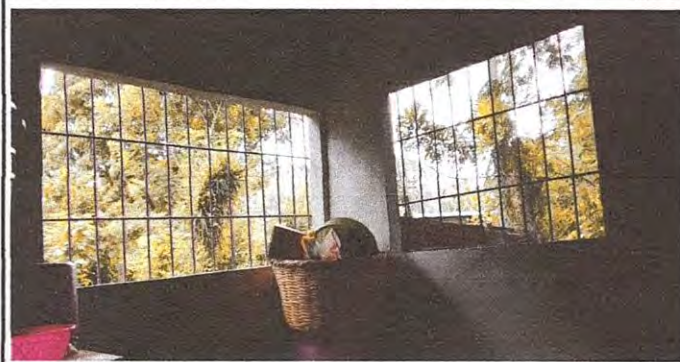
Foto 2: VENTANAS (Sustitución de ventanas en mal estado en cocina por ventanas de metal con dimensiones de 1.45m ancho X 1.00m de alto y 2.00m de ancho X 1.00m de alto.)

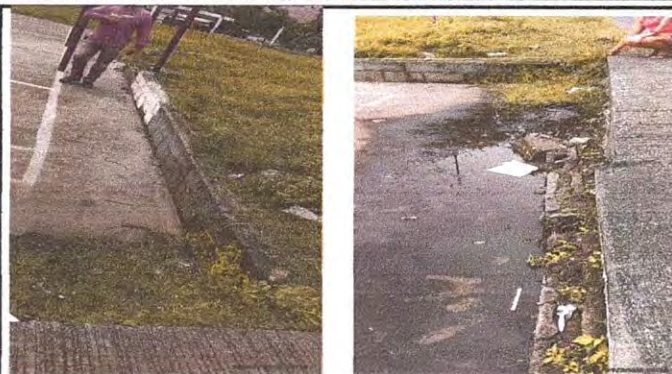
Foto 3: CERCO O MURO PERIMETRAL (Reparación de muro perimetral ubicado en cancha polideportiva)

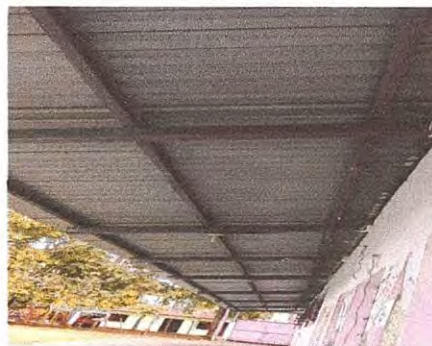
Foto 4: CANALES Y BAJADAS DE AGUA PLUVIAL Instalación de 30 metros lineales de canal de agua pluvial en aulas con canal americano c26 0.54X3.0m.

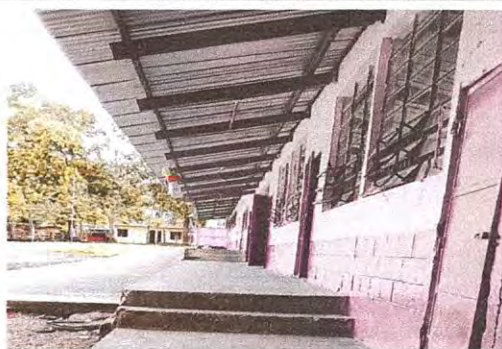
Foto 5: CANALES Y BAJADAS DE AGUA PLUVIAL CANALES Y BAJADAS DE AGUA PLUVIAL (Instalación de 30 metros lineales de canal de agua pluvial en aulas con canal americano c26 0.54X3.0m, instalación de 5 bajadas de agua pluvial con una altura de 3.00m en modulo de aulas,

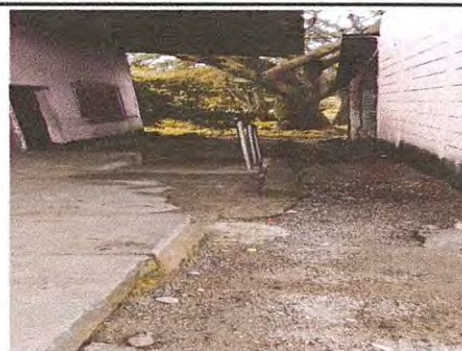
Foto 6: CANALES Y BAJADAS DE AGUA PLUVIAL instalación de 3.00m de canal en cocina con canal americano c26 0.54X3.0m y 1 bajadas de agua pluvial con tubo de 3" con una altura de de 3.00m.
