# REGISTRO FOTOGRÁFICO PROGRAMA DE MANTENIMIENTO DE EDIFICIOS ESCOLARES PÚBLICOS

PRA-FOR-123  
Versión 1

| NOMBRE DEL ESTABLECIMIENTO: | INEB de Telesecundaria | DIRECCIÓN DEL ESTABLECIMIENTO: | Aldea Carrizal Arriba, zona 3 |
| CÓDIGO DEL ESTABLECIMIENTO: | 13-01-5884-45 | FECHA: | 20/03/2025 |

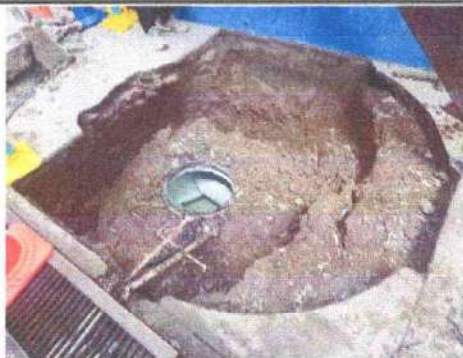
**Foto 1:** Mejoramiento cisterna y piso del corredor donde se ubica la cisterna, en cisterna se realizarán sustitución de la cisterna y mejoramiento del espacio para ubicarla de 16 metros cubicos, así mismo las mejoras en el sistema eléctrico, respecto al corredor se mejorará colocando piso de granito.

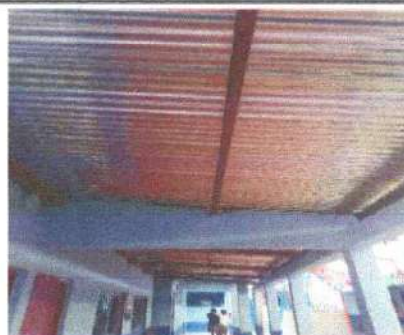
**Foto 2:** Mejoramiento sistema eléctrico en corredor, cocina, dirección y bodega, se sustituirá cableado eléctrico, plafoneras, focos, tomacorrientes, pagadores, y ampliación de caja para mayor soporte.

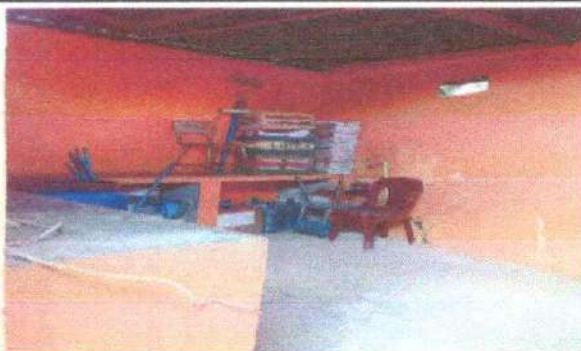
**Foto 3: COCINA:** se realizará mejoramiento en pared, así mismo, en mesas de concreto colocando cerámico, se sustituirá el piso de cemento por granito, arreglo de la tubería del drenaje, y sustitución de pila, y servicios de agua.

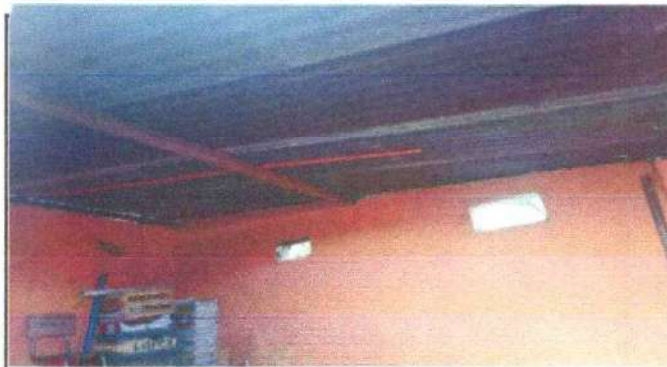
**Foto 4: COCINA:** Se sustituirá el techo que incluirá sustitución cambio de lamina por lamina y estructura portante metálica. De igual manera se realizará mejoras del sistema eléctrico

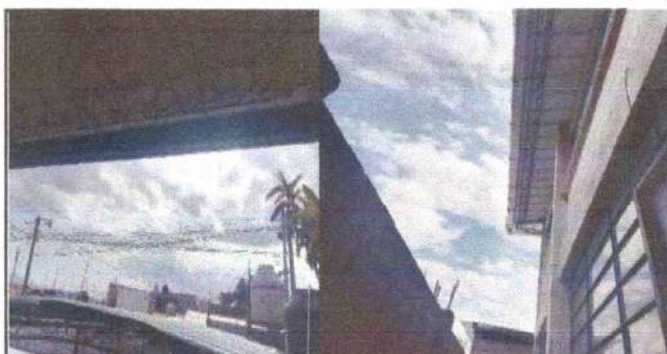
**Foto 6: MEJORAMIENTO TECHOS:** Se complementará el techo faltante en corredor principal, derivado de que al llover el agua se filtra en cisterna y pilas.

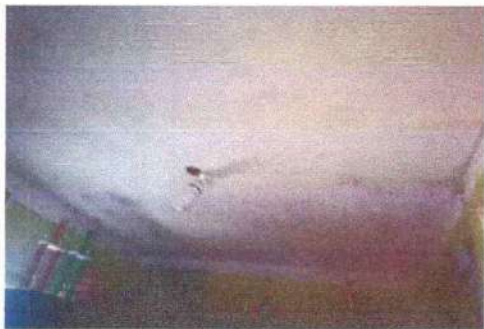
Foto 7 Mejoramiento sistema electrico , dirección y bodega, se sustituirá cableado electrico, plafoneras, focos, interruptores , pagadores.

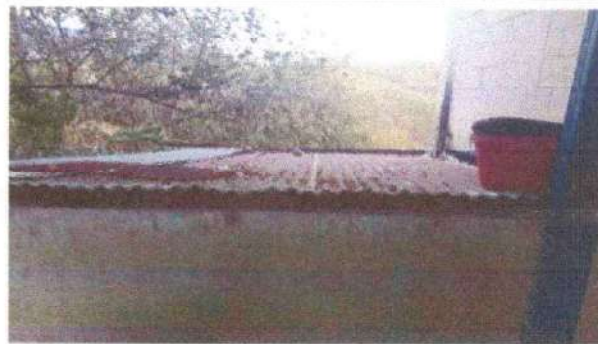
COCINA: Sustitucion de lamina por lamina y estrucutra portante .

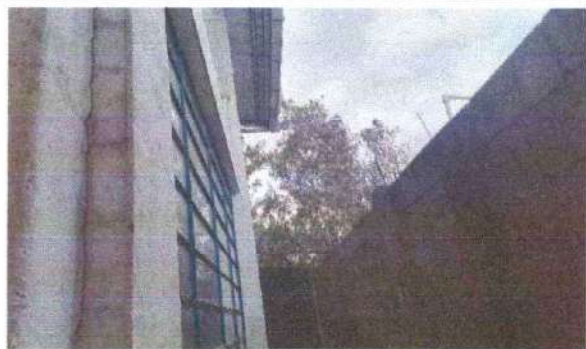
TECHO PASILLO HACIA COCINA: Complemento derivado de lluvia cae directa al pasillo.

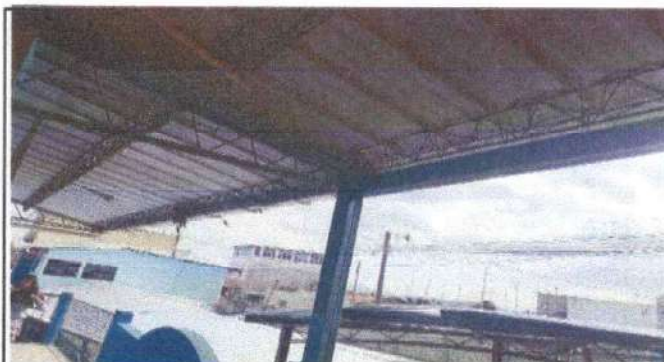
TECHO SEGUNDO NIVEL: Complemento derivado de que lluvia cae sobre ubicación de cisterna y pilas

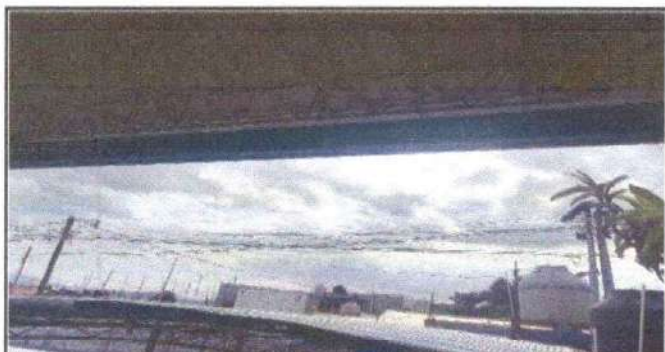
TECHO SEGUNDO NIVEL: Mejoramiento derivado de que lluvia cae en ubicación de cisterna y pilas

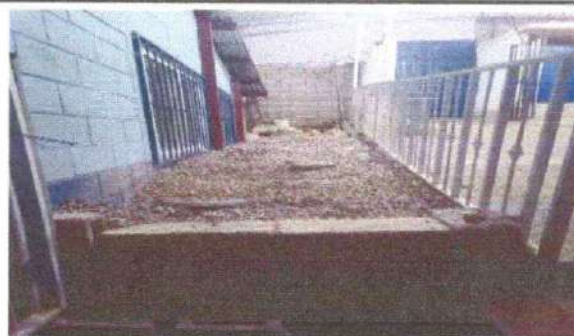
MEJORAMIENTO RAMPA: Se habilitará el acceso para ingreso personas con necesidades especiales
