# REGISTRO FOTOGRÁFICO PROGRAMA DE MANTENIMIENTO DE EDIFICIOS ESCOLARES PÚBLICOS

PRA-FOR-123  
Versión 1

| NOMBRE DEL ESTABLECIMIENTO: | Escuela Oficial Rural Mixta | DIRECCIÓN DEL ESTABLECIMIENTO: | Aldea el Corozo |
| CÓDIGO DEL ESTABLECIMIENTO: | 13-26-0051-43 | FECHA: | 17/09/2025 |

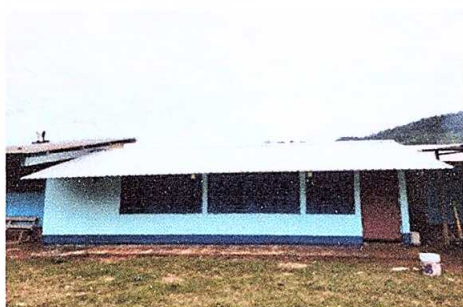
Foto 1: Sustitución de lámina, por lámina troquelada aluzinc calibre 26, sustitución de capote de lámina para lámina troquelada y sititución de elementos de fijación.

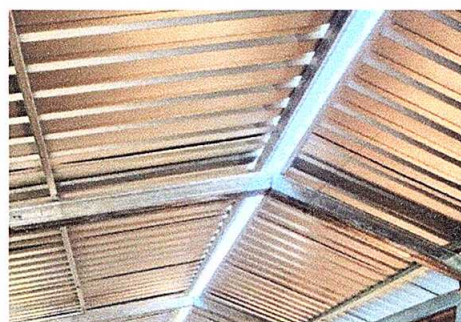
Foto 2: sustitución de estructura de soporte de madera, por metal.

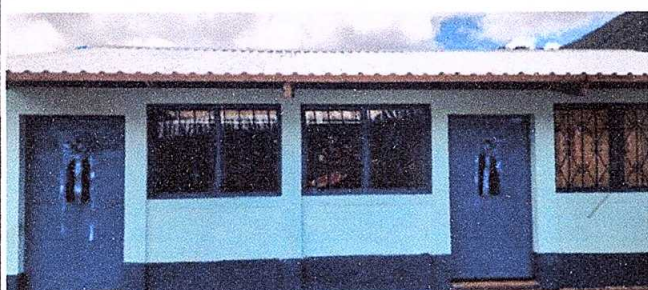
Foto 3: Sustitución de ventanas de madera por metal mas vidrio y mantenimiento de balcones.

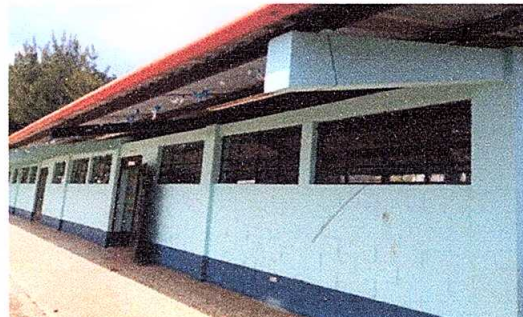
Foto 4: pintura en muros exteriores e interiores.

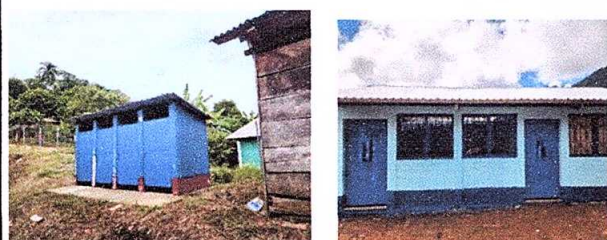
Foto 5: Sustitución de puertas de metal 2.10 mts de lato por 1 mts. De ancho y sustitución de puertas en servicios sanitarios, 1.63 metros de alto por 84 Cms. De ancho.

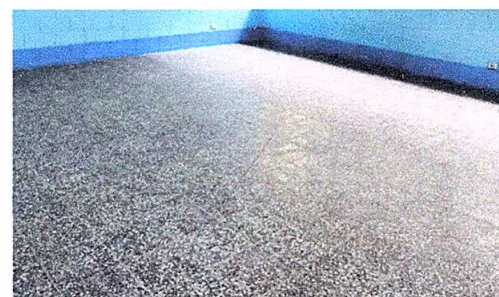
Foto 6: sustitución de piso de granito.
