SITUACIÓN DEFICIENCIAS DETERMINADAS:

| DEPARTAMENTO: | Huehuetenango | MUNICIPIO: | Santa Cruz Barillas |
| NOMBRE DEL ESTABLECIMIENTO: | Escuela Oficial Rural Mixta | DIRECCIÓN DEL ESTABLECIMIENTO: | Aldea Sacchen |
| CÓDIGO DEL ESTABLECIMIENTO: | 13-26-4948-41 | FECHA: | 25/07/2025 |

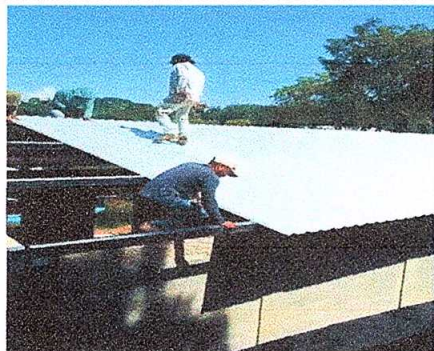
foto 1: Sustitución de lámina, por lámina troquelada aluzinc calibre 26, sustitución de capote de lámina para lámina troquelada y sustitución de elementos de fijación.

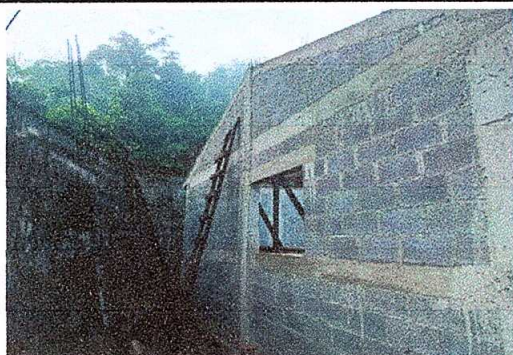
Foto 3: Sustitución de ventanas de madera por metal mas vidrio de 1 mt de alto x 1.30 mt de ancho

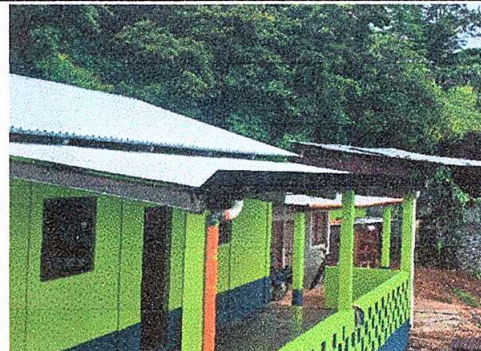
Foto 4: Sustitución de canal de pvc por canal de metal (calibre 3.63), reparación de bajada de agua pluvial, tubo PVC 3" y sustitución de soporte o pescante de metal para canal.

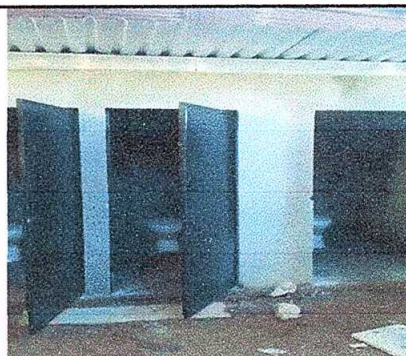
Foto 6: Sustitución de puertas en servicios sanitarios, 1.75 metros de alto por 80 cmts.

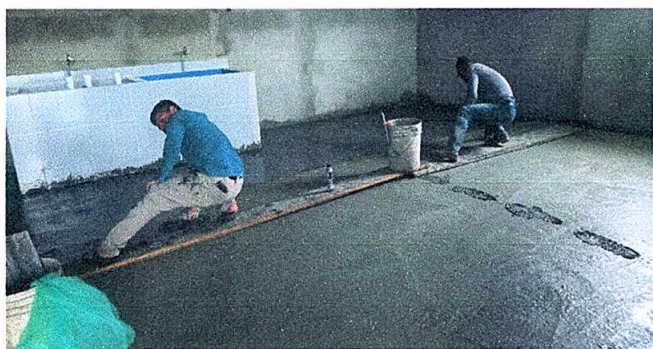
Foto 1: Sustitución de piso de torta de concreto.

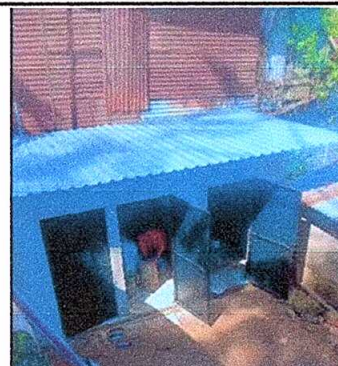
Foto 2: Sustitución de inodoro

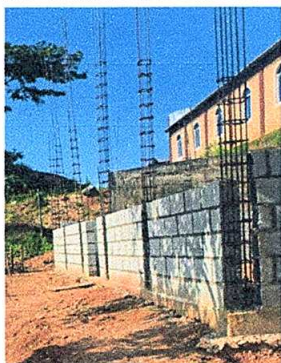
Foto 3: Mejoramiento de pared en cocina

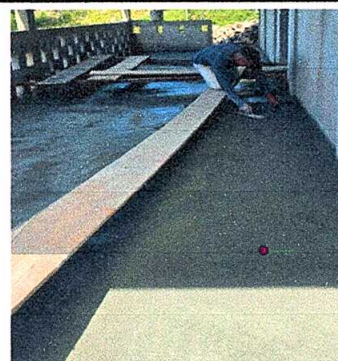
Foto 4: Sustitución de piso de torta de concreto del corredor

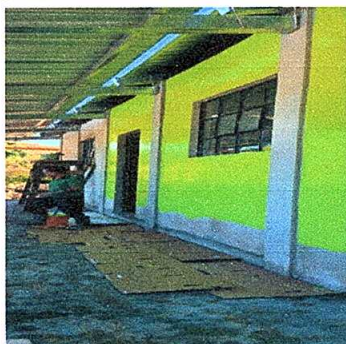
Foto 5: Pintura en muros exteriores e interiores
