SITUACIÓN DEFICIENCIAS DETERMINADA:

| DEPARTAMENTO: | Huehuetenango | MUNICIPIO: | Santa Cruz Barillas |
| NOMBRE DEL ESTABLECIMIENTO: | Escuela Oficial Rural Mixta | DIRECCIÓN DEL ESTABLECIMIENTO: | Aldea Sacchen |
| CÓDIGO DEL ESTABLECIMIENTO: | 13-26-4948-41 | FECHA: | 20/09/2025 |

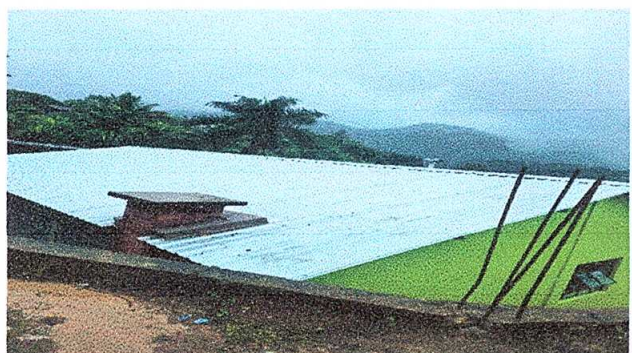
foto 1: Sustrucción de lámina, por lámina troquelada aluzinc calibre 26, sustrucción de capote de lámina para lámina troquelada y sustrucción de elementos de fijación.

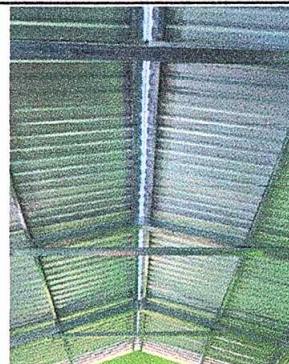
foto 2: Sustrucción de estructura de soporte de madera, por metal

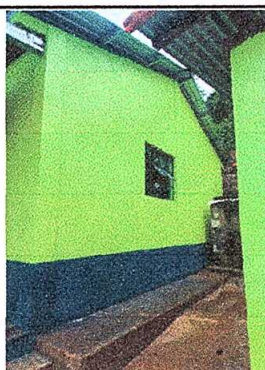
Foto 3: Sustrucción de ventanas de madera por metal mas vidrio de 1 mt de alto x 1.30 mt de ancho

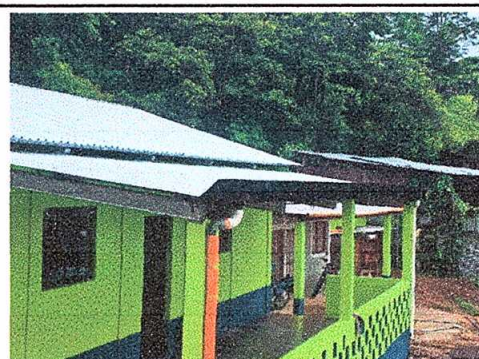
Foto 4: Sustrucción de canal de pvc por canal de metal (calibre 3.63), reparación de bajada de agua pluvial, tubo PVC 3" y sustrucción de soporte o pescante de metal para canal.

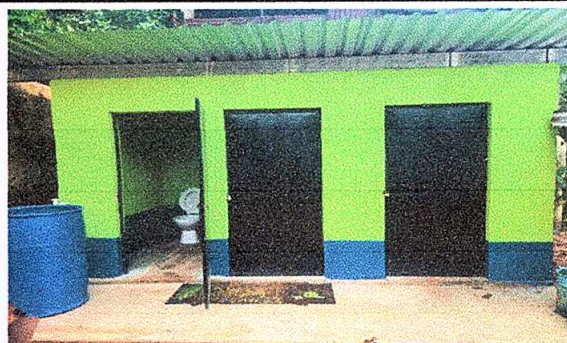
Foto 6: Sustrucción de puertas en servicios sanitarios, 1.75 metros de alto por 80 cmts.

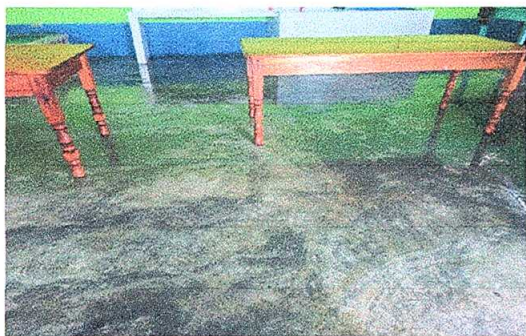
Foto 1: Sustrución de piso de torta de concreto.

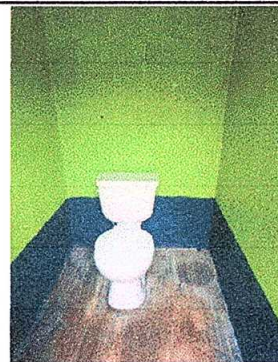
Foto 2: Sustrución de inodoro

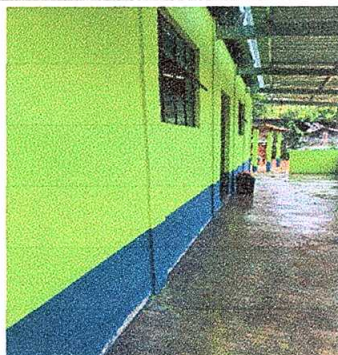
Foto 3: Mejoramiento de pared en cocina

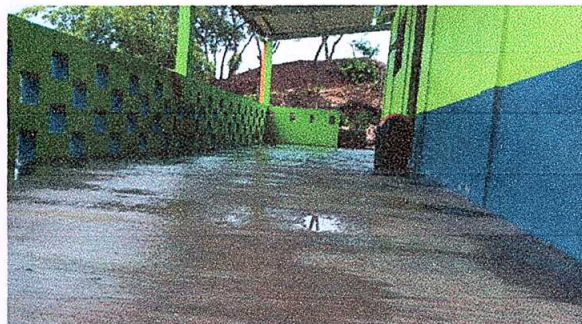
Foto 4: Sustrución de piso de torta de concreto del corredor

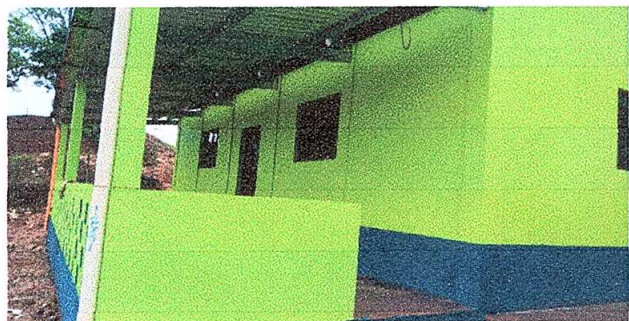
Foto 5: Pintura en muros exteriores e interiores
