SITUACIÓN DEFICIENCIAS DETERMINADAS PREVIO ☒ DURANTE ☐ POSTERIOR ☐

| NOMBRE DEL ESTABLECIMIENTO: | ESCUELA OFICIAL RURAL MIXTA | DIRECCIÓN DEL ESTABLECIMIENTO: | BARRIO SANTA CRUZ |
| CÓDIGO DEL ESTABLECIMIENTO: | 17-11-0021-43 | FECHA: | 16/06/2025 |

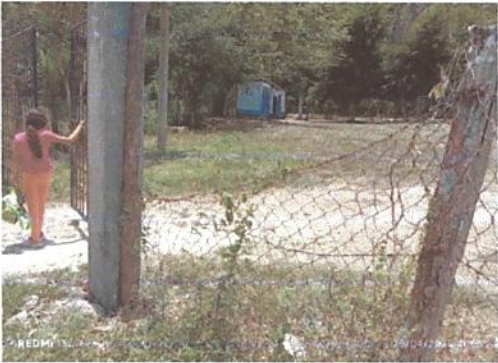
Foto 1: ENTRADA DEL PREDIO ESCOLAR, A UN COSTADO DEL POSTE DEL PORTON ESTA CAIDA LA MALLA METALICA LO CUAL GENERA INSEGURIDAD.

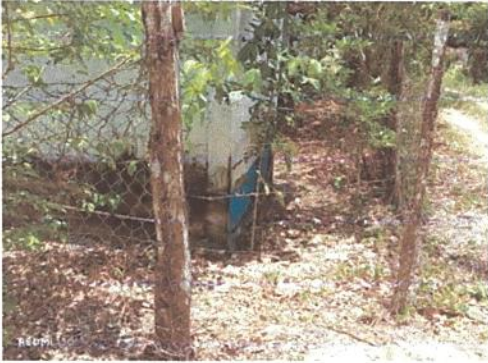
Foto 2: DETRÁS DE LOS BAÑOS ESCOLARES ESTA REMENDADO CON ALAMBRE DE PUAS EL CERCO DEBIDO AL DETERIORO DE LA MALLA METALICA LO CUAL GENERA INSEGURIDAD.

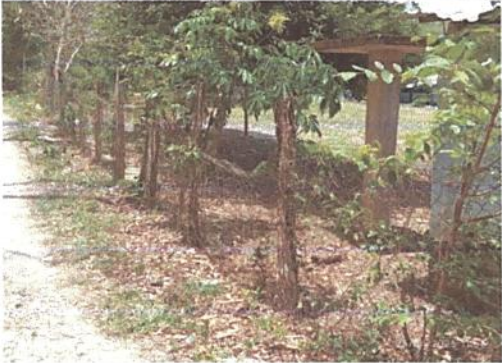
Foto: 3 PARTE DE ATRÁS DEL CERCO DEL PREDIO ESCOLAR SE PUEDE OBSERVAR QUE LA TELA ES MUY DETERIORADA.

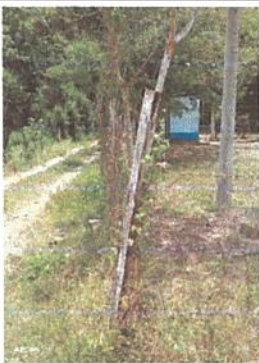
Foto: 4 SE PUEDE OBSERVAR LOS POSTES DEL CERCO TORCIDOS POR EL DETERIORO SUFRIÓ POR MÁS DE 20 AÑOS DE HABER CONSTRUÍDO EL CERCO.
