SITUACIÓN DEFICIENCIAS DETERMINADAS:

| DEPARTAMENTO: | QUETZALTENANGO | MUNICIPIO: | HUITAN |
| NOMBRE DEL ESTABLECIMIENTO: | EORM | DIRECCIÓN DEL ESTABLECIMIENTO: | BARRIO LOMA LINDA |
| CÓDIGO DEL ESTABLECIMIENTO: | 09-15-0008-43 | FECHA: | 10/7/2025 |

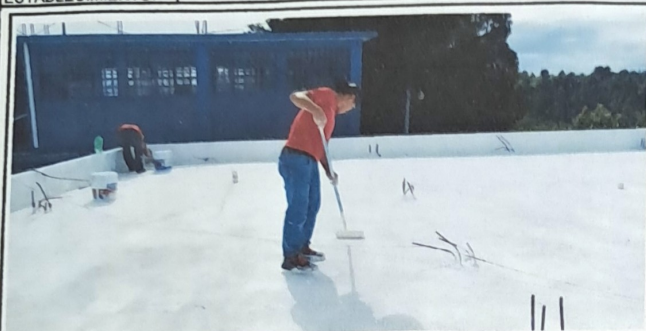
Foto 1: Mantenimiento correctivo de 198 m2 de losa con impermeabilizante acrílico de 6 años en aulas de módulo 2.

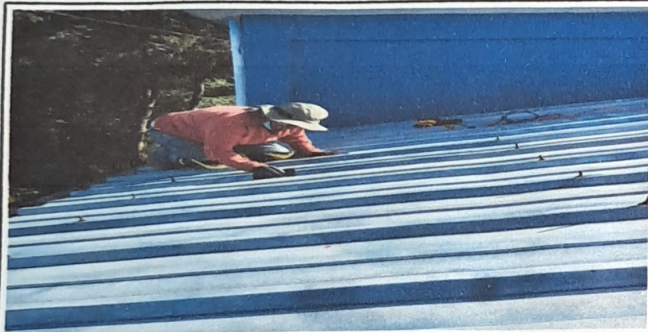
Foto 3: Mantenimiento a 60 m2 de techo de lámina con pintura anticorrosiva (incluye limpieza y lijado previo) en área de Cocina Escolar.

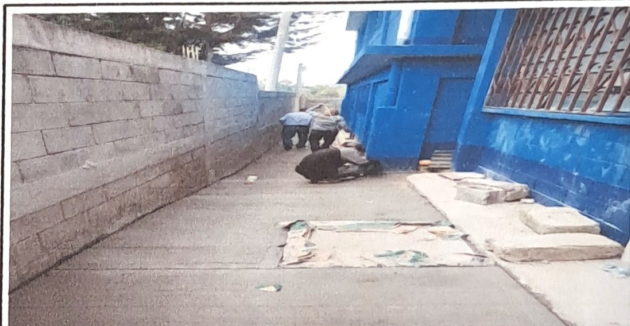
Foto 4: Reparacion de 110 m2 de plancha de concreto en pasillos posteriores de Módulo 1, módulo 3, area de cocina y area de servicios sanitarios.

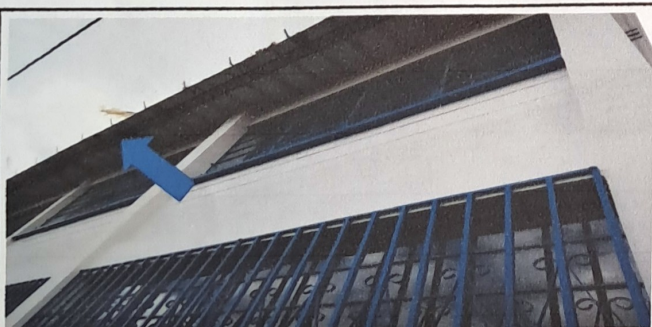
Foto 5: Sustitución de 14 mts. de Canal de Agua Pluvial de 3" y accesorios PVC en Modulo 1.

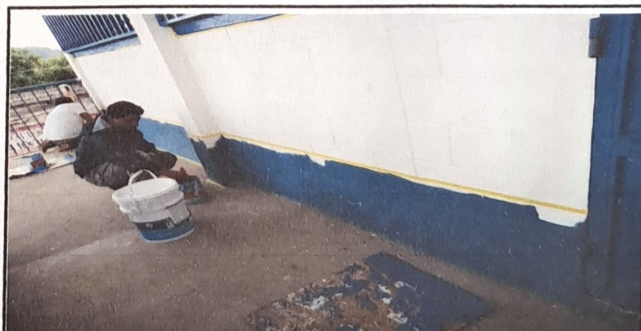
Foto 6: Suministro y aplicación de 350 m2 de pintura exterior e interior, en Módulo 1, latex color blanco hueso ( incluye limpieza, resane mínimo y aplicación)
