SITUACIÓN DEFICIENCIAS DETERMINADAS:

| NOMBRE DEL ESTABLECIMIENTO: | EOUM "JOSÉ BATRES MONTUFAR" JM | DIRECCIÓN DEL ESTABLECIMIENTO: | CASCO URBANO DEL MUNICIPIO DE HUITÁN |
| CÓDIGO DEL ESTABLECIMIENTO: | 09-15-0418-43 | FECHA: | 15/05/2025 |

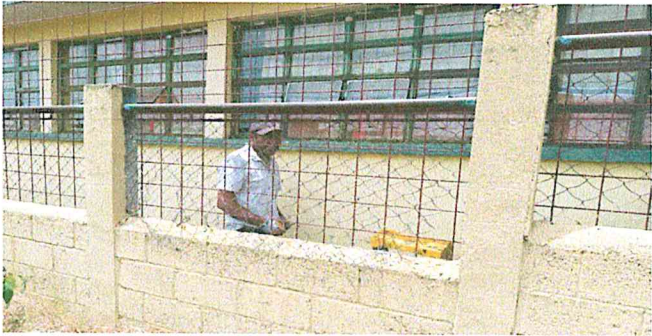
Instalación de circulación con malla electrosoldada de 6x6 pulgadas de abertura, calibre 4.5 corrugada, tubo proceso original de 1.5 pulgadas y con pintura anticorrosiva

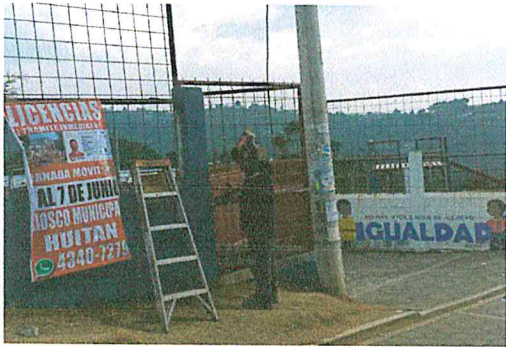
Instalación de circulación con malla electrosoldada de 6x6 pulgadas de abertura, calibre 4.5 corrugada, tubo proceso original de 1.5 pulgadas y con pintura anticorrosiva

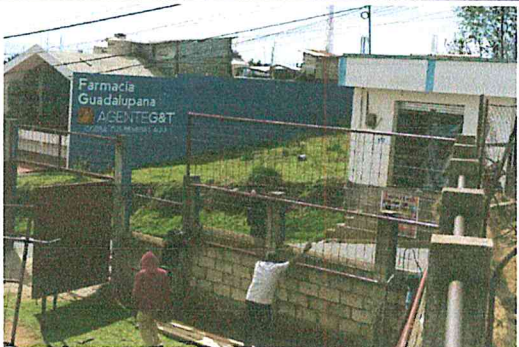
Instalación de circulación con malla electrosoldada de 6x6 pulgadas de abertura, calibre 4.5 corrugada, tubo proceso original de 1.5 pulgadas y con pintura anticorrosiva

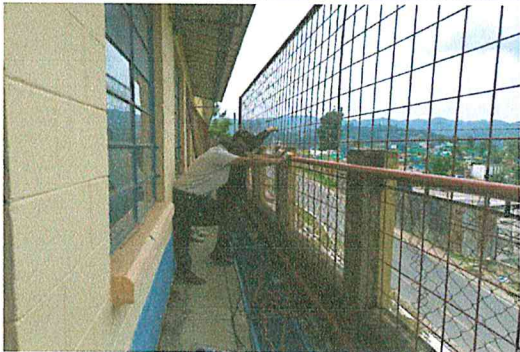
Instalación de circulación con malla electrosoldada de 6x6 pulgadas de abertura, calibre 4.5 corrugada, tubo proceso original de 1.5 pulgadas y con pintura anticorrosiva

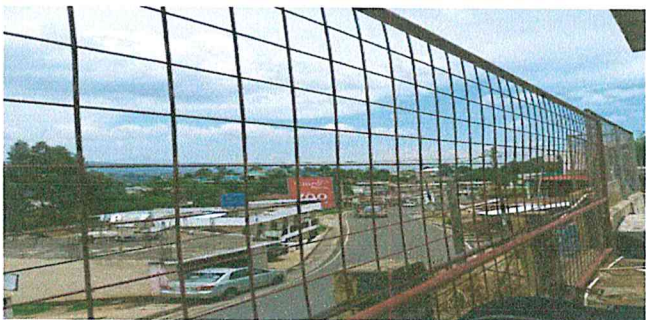
Instalación de circulación con malla electrosoldada de 6x6 pulgadas de abertura, calibre 4.5 corrugada, tubo proceso original de 1.5 pulgadas y con pintura anticorrosiva

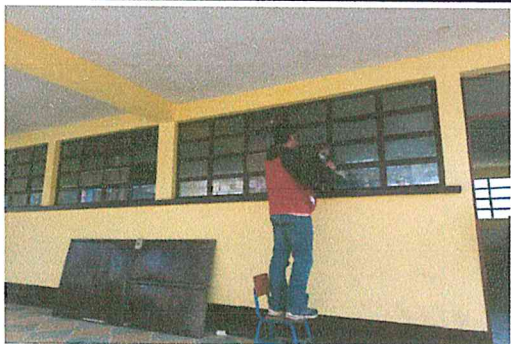
Instalación de 2 vidrios claros de 5 milímetros
