SITUACIÓN DEFICIENCIAS DETERMINADAS:      PREVIO      DURANTE      POSTERIOR      X

| NOMBRE DEL ESTABLECIMIENTO: | EOUM "JOSÉ BATRES MONTUFAR" JM | DIRECCIÓN DEL ESTABLECIMIENTO: | CASCO URBANO DEL MUNICIPIO DE HUITÁN |
| CÓDIGO DEL ESTABLECIMIENTO: | 09-15-0418-43 | FECHA: | 22/05/2025 |

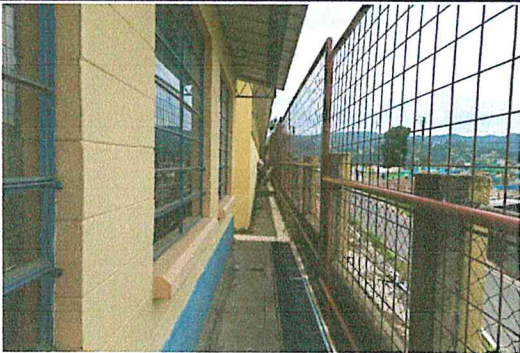
Circulación con malla electrosoldada de 6x6 pulgadas de abertura, calibre 4.5 corrugada, tubo proceso original de 1.5 pulgadas y con pintura anticorrosiva

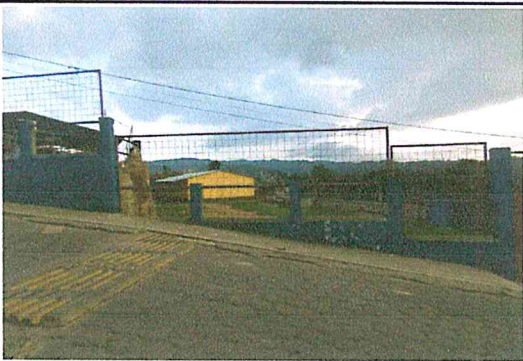
Circulación con malla electrosoldada de 6x6 pulgadas de abertura, calibre 4.5 corrugada, tubo proceso original de 1.5 pulgadas y con pintura anticorrosiva

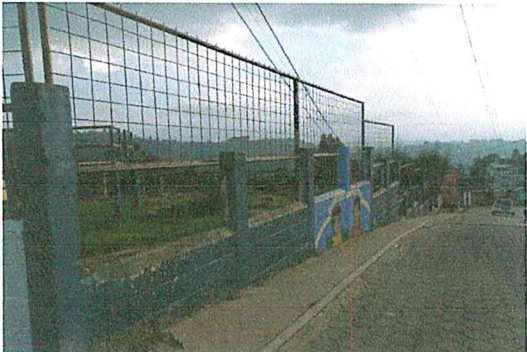
Circulación con malla electrosoldada de 6x6 pulgadas de abertura, calibre 4.5 corrugada, tubo proceso original de 1.5 pulgadas y con pintura anticorrosiva

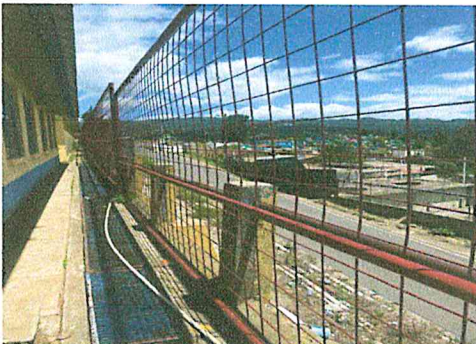
Circulación con malla electrosoldada de 6x6 pulgadas de abertura, calibre 4.5 corrugada, tubo proceso original de 1.5 pulgadas y con pintura anticorrosiva

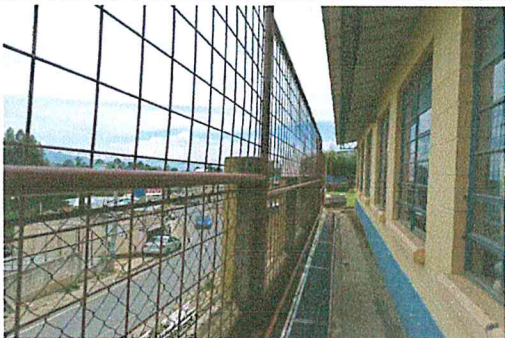
Circulación con malla electrosoldada de 6x6 pulgadas de abertura, calibre 4.5 corrugada, tubo proceso original de 1.5 pulgadas y con pintura anticorrosiva

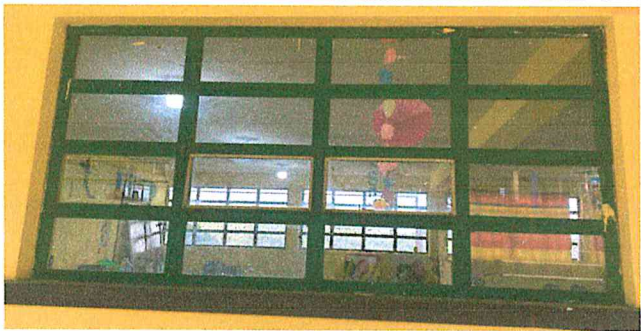
2 vidrios claros de 5 milímetros
