REGISTRO FOTOGRÁFICO  
PROGRAMA DE MANTENIMIENTO DE EDIFICIOS ESCOLARES PÚBLICOS

SITUACIÓN DEFICIENCIAS DETERMINADAS:

| NOMBRE DEL ESTABLECIMIENTO: | EORM ROBERTO PREM CALVO | DIRECCIÓN DEL ESTABLECIMIENTO: | COMUNIDAD AGRARIA PALMIRA CHUVA |

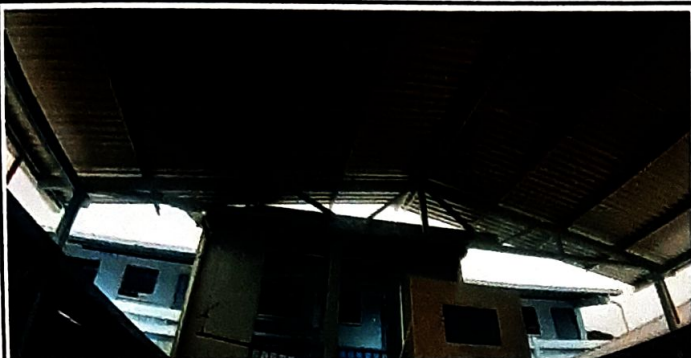
No.1 SUSTITUCIÓN DE ESTRUCTURA EXISTENTE A ESTRUCTURA METALICA

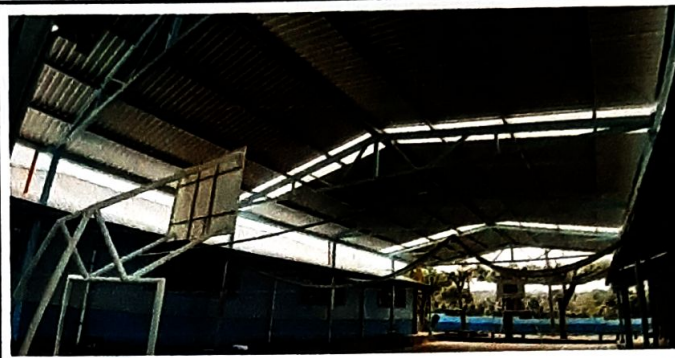
No.2 SUSTITUCIÓN DE JOIST DE ESTRUCTURA PORTANTE

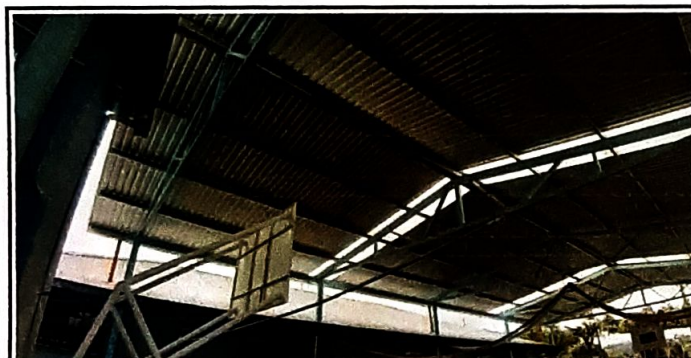
No.3 SUSTITUCIÓN DE ESTRUCTURA PORTANTE EXISTENTE A ESTRUCTURA PORTANTE METÁLICA

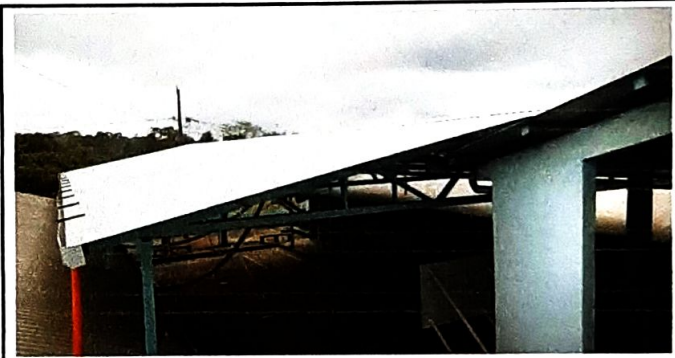
No.4 SUSTITUCIÓN DE CUBIERTA METALICA CON LAMINA TROQUELADA CALIBRE 26 CON ALUZINC
