PREVIO ☐DURANTE ☒POSTERIOR ☐

| NOMBRE DEL ESTABLECIMIENTO: | EORM PENSAMIENTO | DIRECCIÓN DEL ESTABLECIMIENTO: | COMUNIDAD AGRARIA PENSAMIENTO |
| CÓDIGO DEL ESTABLECIMIENTO: | 09-17-3617-43 | FECHA: | 5/05/2025 |

# REGISTRO FOTOGRÁFICO PROGRAMA DE MANTENIMIENTO DE EDIFICIOS ESCOLARES PÚBLICOS

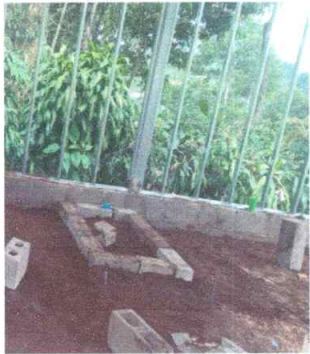
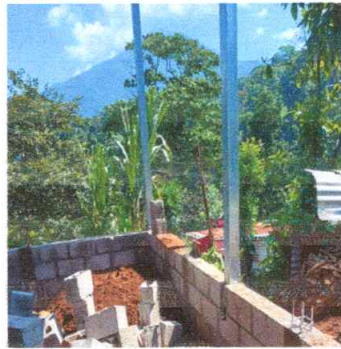
Sustitución de cubierta de estructura Metálica Consistente en tubos cuadrados de 4x4 pulgadas chapa 14 galvanizado y costaneras galvanizada de 3x2 pulgada Calibre 1.05 en cocina.

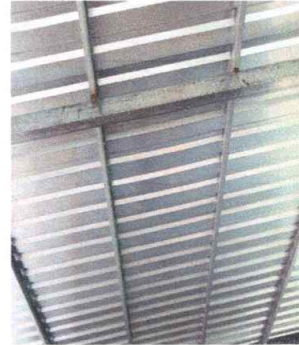
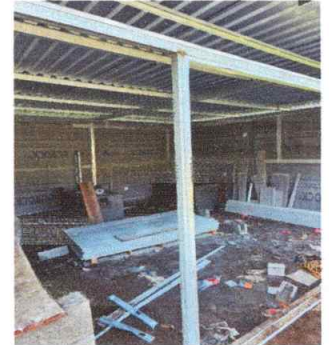
Sustitución de cubierta de lámina troquelada Calibre 26 de galuzin en la cocina.

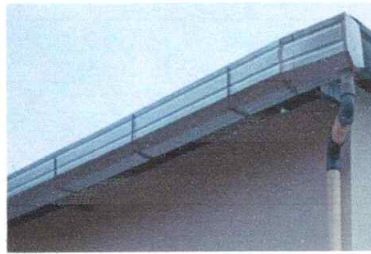
Sustitución de canal de caída de agua tipo americano en la cocina.

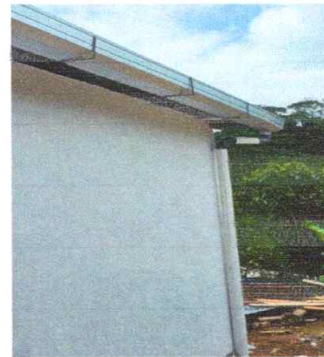
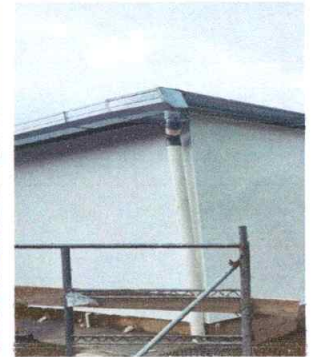
Sustitución de caída de agua con tubo de pvc de alta presión de 3 pulgadas en la cocina.

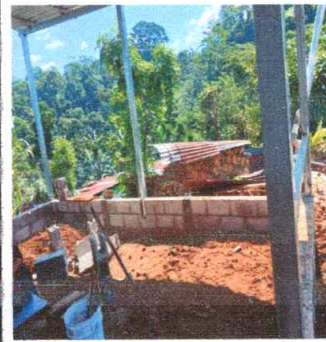
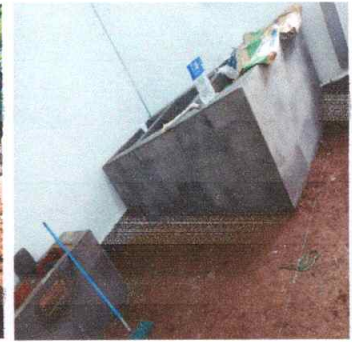
Sustitución de piso de concreto con acabado liso color natural con su respectiva pared de block y columnas para anclaje de pilares de estructura Metálica en cocina.

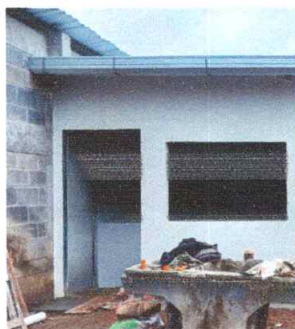
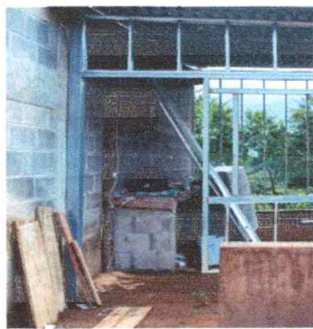
Sustitución de puerta de metal Consistente en puerta Metálica de 1 metro de ancho x 2.10 de alto con chapa para la cocina.

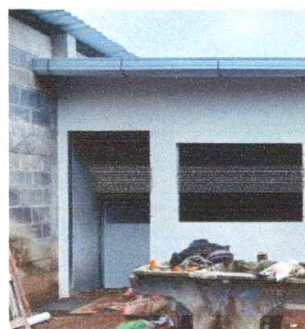
Sustitución de ventana coreadiza de pvc color blanco

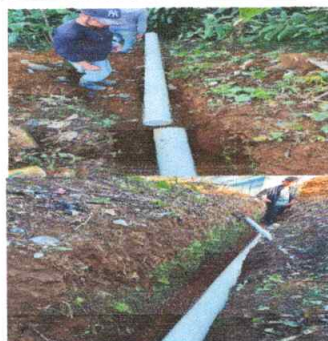
Sustitución de red de drenaje de agua pluvial y con tubería de 8 pulgadas y 3 pulgadas para desagüe de pila con su respectiva caja de registro de 90 x 90 de ancho .

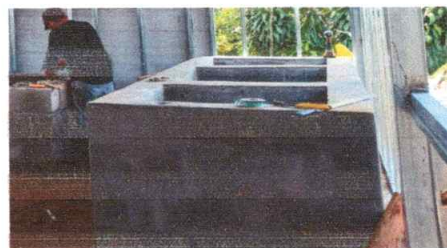
Sustitución de pila de concreto de 2 lavaderos en interior de cocina.

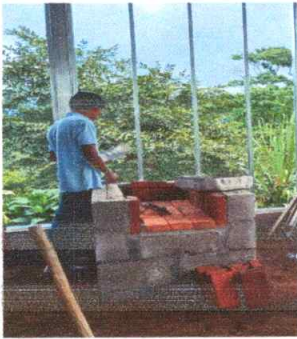
Sustitución de polleton en interior de cocina con una medida de 1.40 de a largo X 1 metro de ancho y 1 Metro de alto incluye plancha

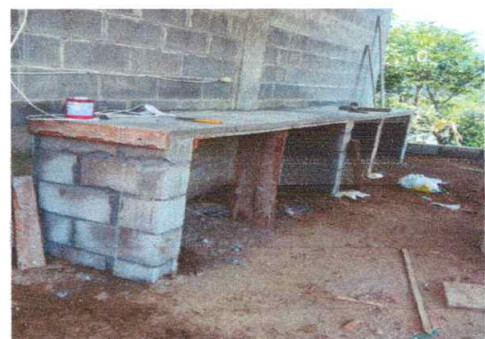
Sustitucion de mesa de trabajo de concreto Revestida con azulejo blanco en cocina.
