| DEPARTAMENTO: | Quetzaltenango | MUNICIPIO: | El Palmar |
| NOMBRE DEL ESTABLECIMIENTO: | E.O.R.M | DIRECCIÓN DEL ESTABLECIMIENTO: | COLONIA SAN JOSÉ LOS ENCUENTROS |

REGISTRO FOTOGRÁFICO  
PROGRAMA DE MANTENIMIENTO DE EDIFICIOS ESCOLARES PÚBLICOS

☒

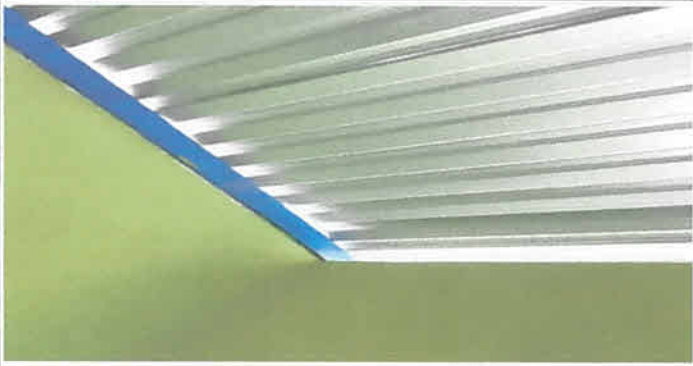
Foto1: Sustitución de lámina por lámina troquelada aluzinc- calibre 26 (incluye tornillos) en cocina 45 mts 2.

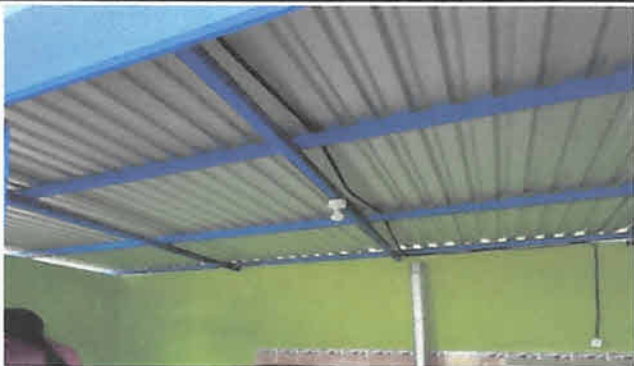
Foto 2: Sustitución de estructura de soporte de madera, por metal en cocina 45 mts2.

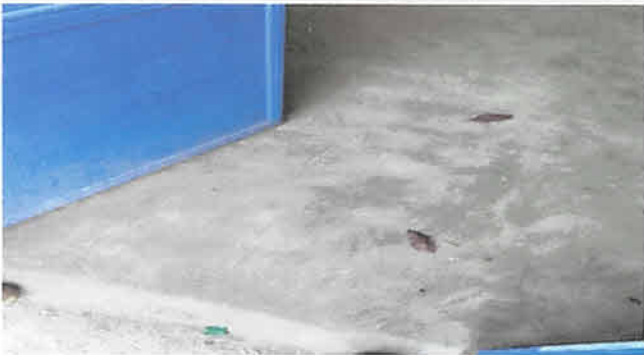
Foto 3: Sustitución de piso de cemento líquido 42 mts2.

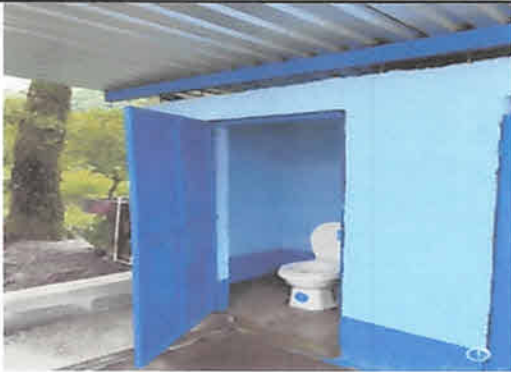
Foto 4: Sustitución de puertas (incluye chapas de primera calidad) en cocina y sanitario.

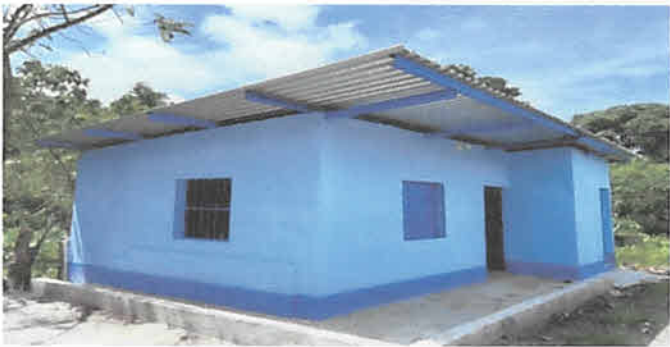
Foto 5: Mejoramiento del muro (reforzamiento columna de puerta y el dintel) cocina

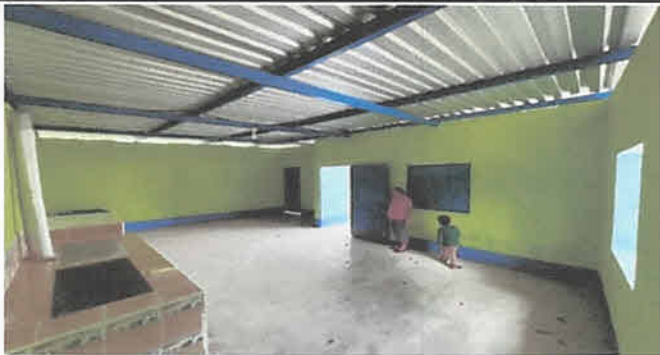
Foto 6: Repello de muro

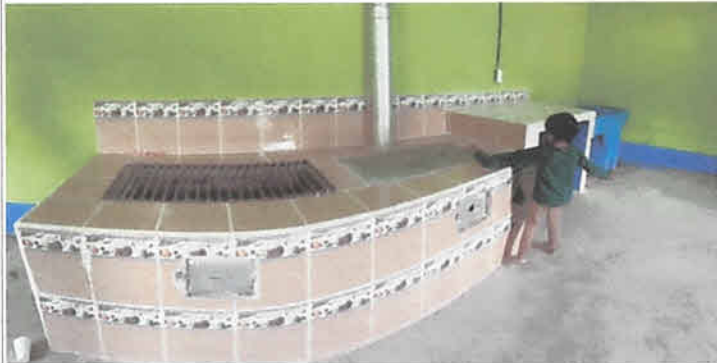
Foto7:Sustitución de estufa rural (incluye chimenea de acero inoxidable AISI 316L, de 100 mm de diámetro y 1 plancha de metal de 3 hornillas y 1/4 de espesor)

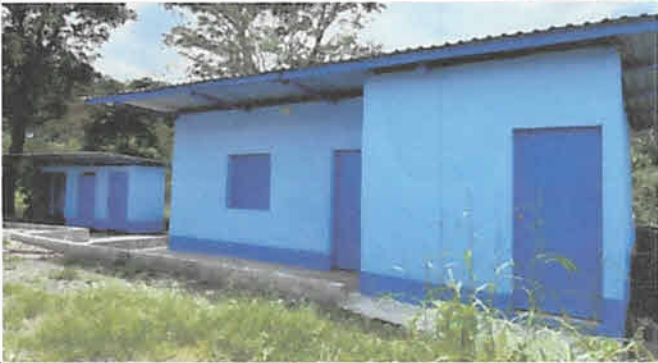
Foto 8: Aplicación de pintura látex acrílico de primera calidad (antihongos), en muros (interiores y exteriores) de cocina y baño 34.80 mts 2.

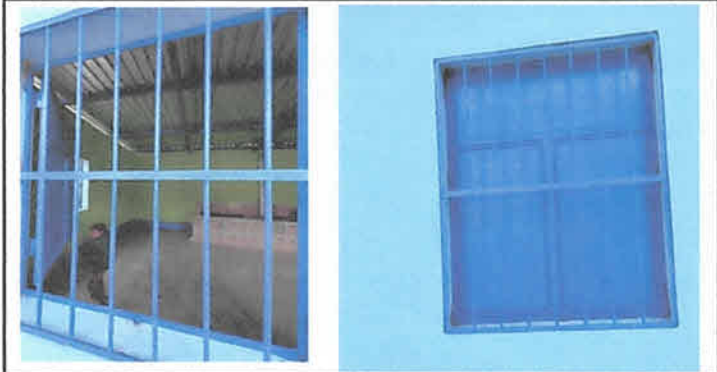
Foto9: Suministro e instalación de ventana de metal
