REGISTRO FOTOGRÁFICO  
PROGRAMA DE MANTENIMIENTO DE EDIFICIOS ESCOLARES PÚBLICOS

Ministerio de Educación  
Guatemala

| NOMBRE DEL ESTABLECIMIENTO: | NUCLEO FAMILIAR EDUCATIVO PARA EL DESARROLLO (NUFED) | DIRECCIÓN DEL ESTABLECIMIENTO: | PARCELAMIENTO MONTE MARGARITA |

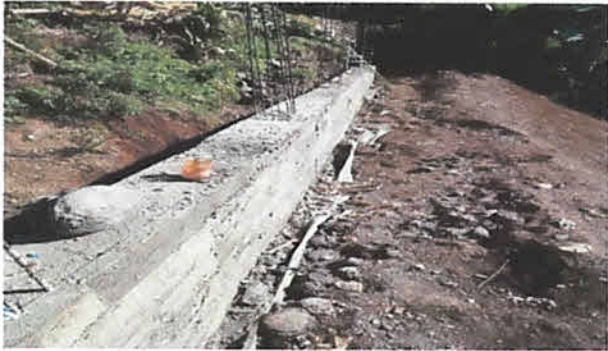
Reparación de muro de contención MC2-H=3.00 y losa de cimentación. 80M3 (Losa de cimentacion: 27mx1.4mx1.25m=47.10m3 + Muro de Contencion: 27mx2.6mx0.47m= 32.9m3)

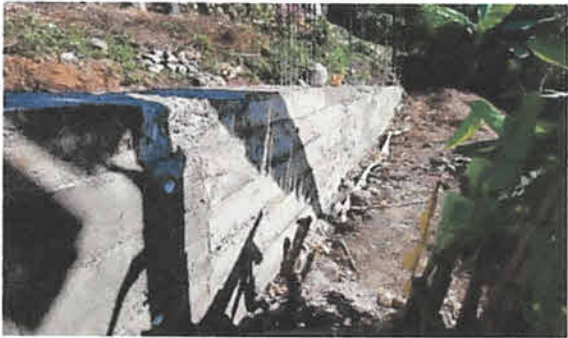
Reparación de muro de contención MC2-H=3.00 y losa de cimentación. 80M3 (Losa de cimentacion: 27mx1.4mx1.25m=47.10m3 + Muro de Contencion: 27mx2.6mx0.47m= 32.9m3)

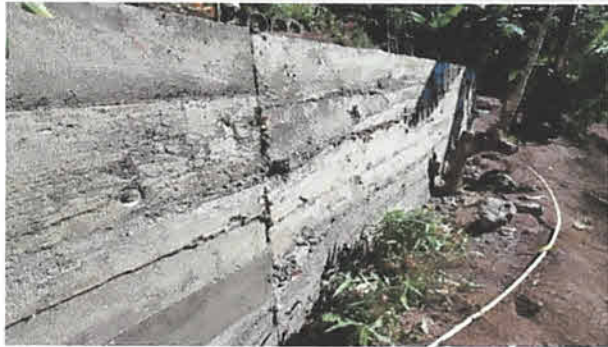
Reparación de muro de contención MC2-H=3.00 y losa de cimentación. 80M3 (Losa de cimentacion: 27mx1.4mx1.25m=47.10m3 + Muro de Contencion: 27mx2.6mx0.47m= 32.9m3)
