# REGISTRO FOTOGRÁFICO

## PROGRAMA DE MANTENIMIENTO DE EDIFICIOS ESCOLARES PÚBLICOS

| NOMBRE DEL ESTABLECIMIENTO: | EOUM José Joaquín Palma | DIRECCIÓN DEL ESTABLECIMIENTO: | Nuevo Chuatuj, zona 7 |

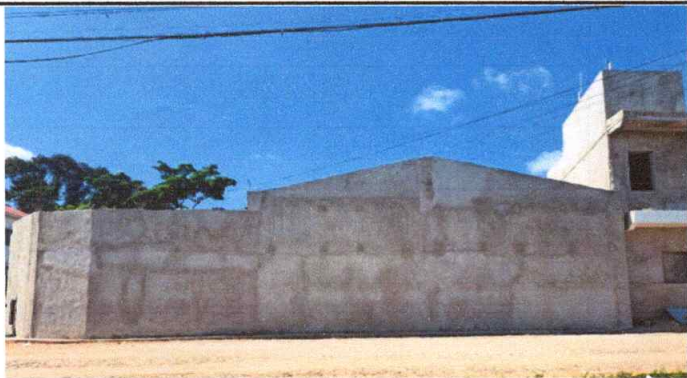
Foto 1: Reparación de muro con Columnas 0.20x0.20x4.0m 4 Hierro 1/2 y estribos

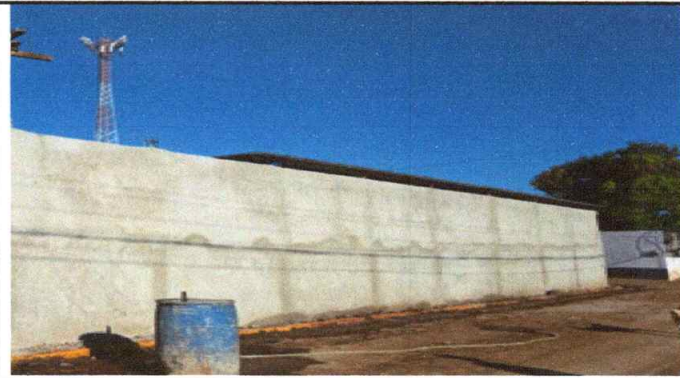
Foto 2: Reparación de Muro con Block 50Kg7cm2 14x19x39 cm

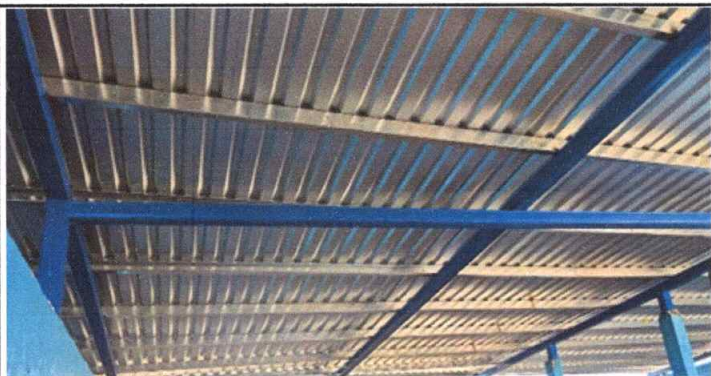
Foto 3: Sustitución de lámina, por lámina troquelada cal. 26

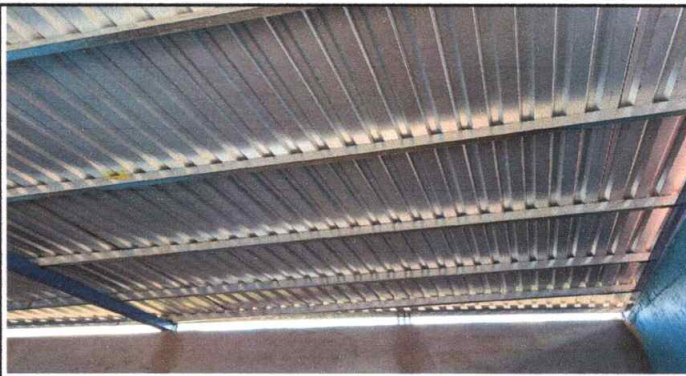
Foto 4: Sustitución de lámina, por lámina troquelada cal. 26

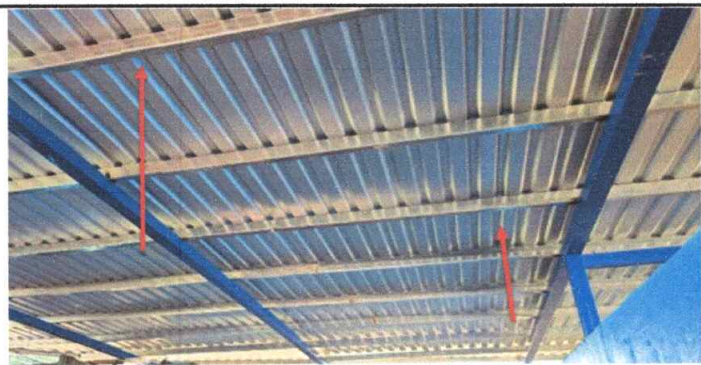
Foto 5: Sustitución de estructura de soporte (madera) por metal
