SITUACIÓN DEFICIENCIAS DETERMINADAS:

| NOMBRE DEL ESTABLECIMIENTO: | EODP ANEXA A EORM | DIRECCIÓN DEL ESTABLECIMIENTO: | ALDEA SAN RAFAEL No. 1 |
| CÓDIGO DEL ESTABLECIMIENTO: | 09-20-1137-42 | FECHA: | 5/3/2025 |

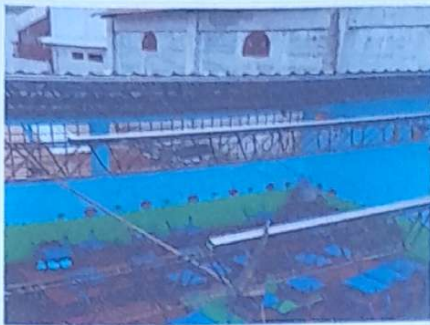
Foto 1: Reparación de estructura portante con tubo de 1" X 1 1/2" + colocación de lamina troquelada calibre 26 modulo 1

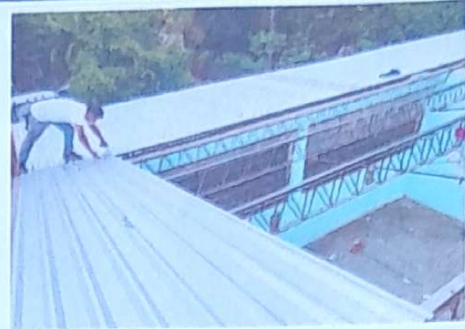
Foto 2: Reparación de estructura portante con tubo de 1" X 1 1/2" + colocación de lamina troquelada calibre 26 modulo 2

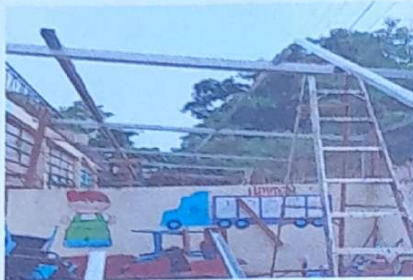
Foto 3: Sustitución de estructura de madera a estructura metálica con costanera galvanizada.
