**REGISTRO FOTOGRÁFICO**  
**PROGRAMA DE MANTENIMIENTO DE EDIFICIOS ESCOLARES PÚBLICOS**

| DEPARTAMENTO: | RETALHULEU | MUNICIPIO: | RETALHULEU |
| NOMBRE DEL ESTABLECIMIENTO: | EORM | DIRECCIÓN DEL ESTABLECIMIENTO: | COMUNIDAD LA BENDICION CANTON XULA |
| CÓDIGO DEL ESTABLECIMIENTO: | 11-01-0194-43 | FECHA: | 19/09/2025 |

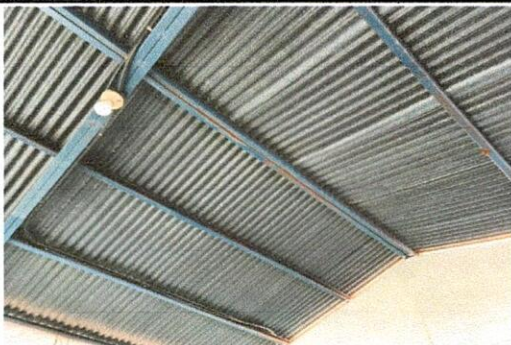
Foto 1: Se observa que la estructura de soporte de metal inicia a deteriorarse por lo que se le deberá brindar mantenimiento.

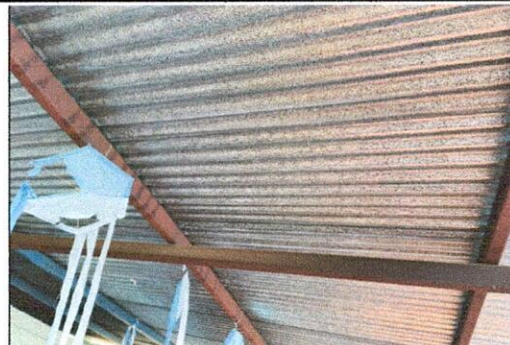
Foto 2: Se observa que la estructura de soporte de metal se encuentra oxidada y deteriorada por lo que deberá de sustituirse.

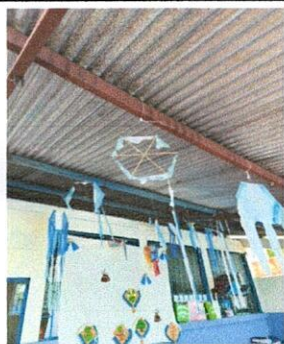
Foto 3: Se observa que la lámina del módulo 2 se encuentra deteriorada y con agujeros por lo que deberá ser sustituida.

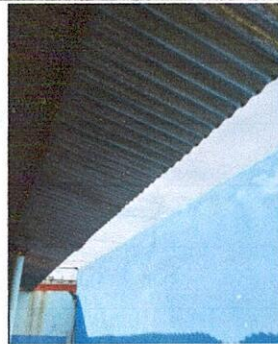
Foto 4: Se observa que en el frente del módulo 2 no se cuenta con canal de metal.

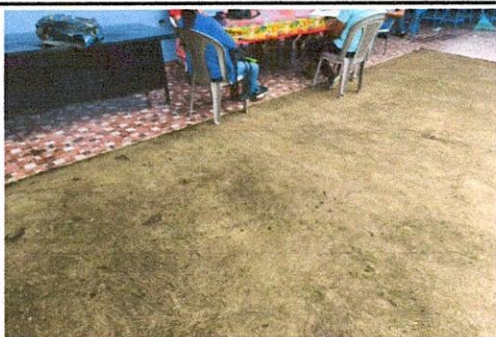
Foto 5: Se observa que frente al módulo 2 hay un área que no cuenta con piso cerámico por lo que este deberá ser suministrado.

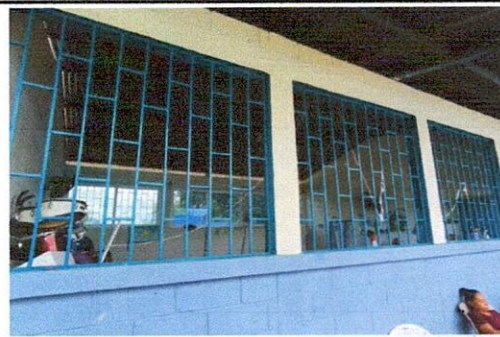
Foto 6: Se observa que en el frente del módulo 2 no se cuenta con ventanas de PVC.

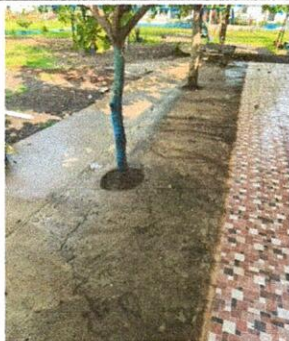
Foto 7: Se observa que en el área de patio frente al módulo 1 no se cuenta con piso cerámico por lo que este deberá ser suministrado.
