SITUACIÓN DEFICIENCIAS DETERMINADAS

| NOMBRE DEL ESTABLECIMIENTO: | EODP ANEXA A EORM LA GRANJA | DIRECCIÓN DEL ESTABLECIMIENTO: | CASERIO SAN JOSE LAS FLORES |

**REGISTRO FOTOGRÁFICO**  
**PROGRAMA DE MANTENIMIENTO DE EDIFICIOS ESCOLARES PÚBLICOS**

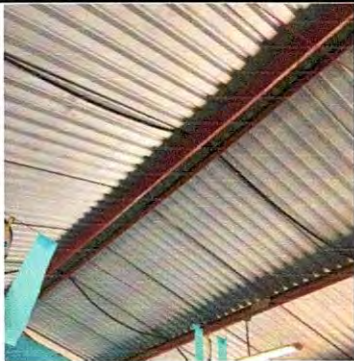
Foto 1: Se observa el deterioro de la estructura de soporte de metal del módulo 1 por lo que se le deberá brindar mantenimiento.

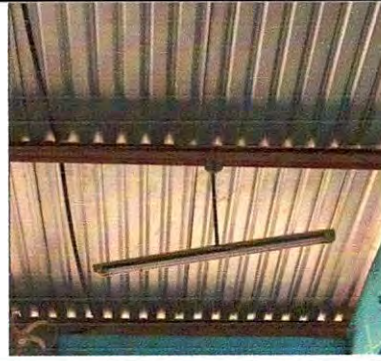
Foto 2: Se observa que el sistema eléctrico del módulo 1 no funciona y cuenta con cableado colgando y sin protección en algunas áreas por lo que deberá ser sustituido.

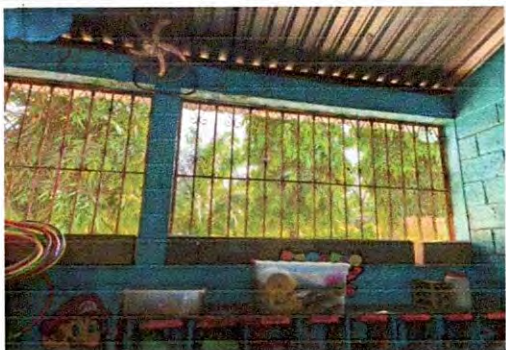
Foto 3: Se observa que en la parte posterior del módulo, al igual que en el frente de la dirección, no se cuenta con ventanas de PVC y vidrio por lo que ingresa agua de lluvia.

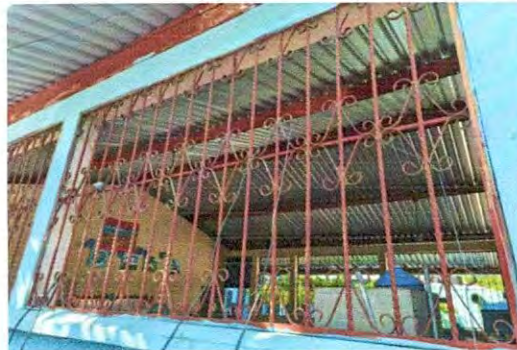
Foto 4: Se observa el inicio del deterioro de los balcones por lo que estos deberán recibir mantenimiento.

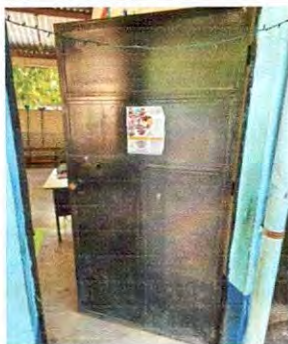
Foto 5: Se observa el deterioro y oxidación de las puertas del módulo 1, por lo que deberán recibir mantenimiento.

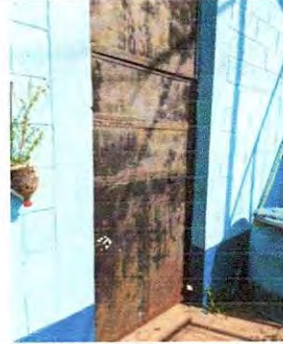
Foto 6: Se observa el mal estado de las puertas por lo que estas deberán ser sustituidas.

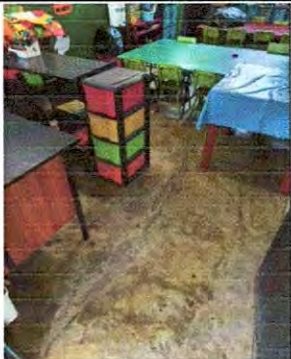
Foto 7: Se observa que dentro del aula del módulo 1 no se cuenta con piso cerámico, por lo que este deberá ser suministrado.

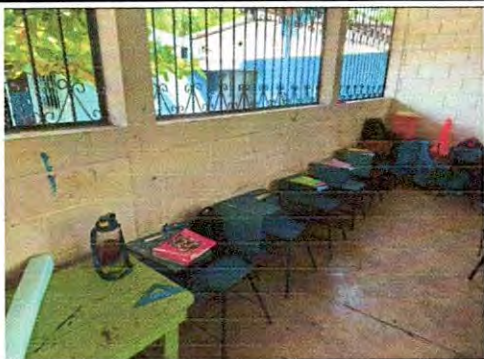
Foto 9: Se observan manchas y deterioro en la pintura de las aulas del módulo 1 por lo que se deberá aplicar nueva pintura.
