REGISTRO FOTOGRÁFICO  
PROGRAMA DE MANTENIMIENTO DE EDIFICIOS ESCOLARES PÚBLICOS

SITUACIÓN DEFICIENCIAS DETERMINADAS

| NOMBRE DEL ESTABLECIMIENTO: | EORM CANTON PERU | DIRECCIÓN DEL ESTABLECIMIENTO: | PRIMER CALLEJON A 14 CALLE Y 9A. AVENIDA ZONA 4 COMUNIDAD CANTON PERU |
| CÓDIGO DEL ESTABLECIMIENTO: | 11-01-1519-43 | FECHA: | 19/09/2025 |

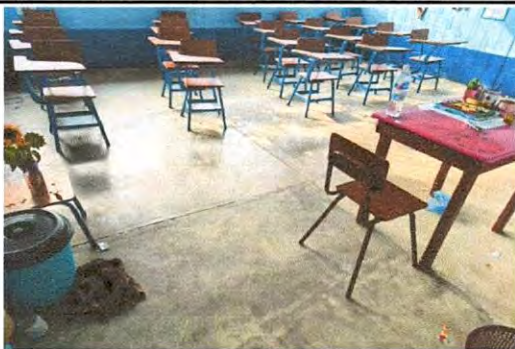
Foto 1: Se observa que no se cuenta con piso cerámico en el módulo de aulas 1, por lo que este deberá ser suministrado.

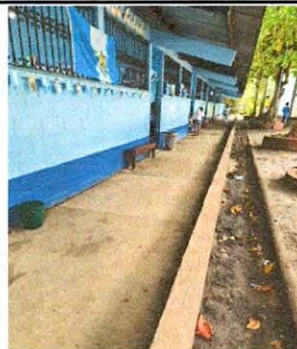
Foto 2: Se observa que el pasillo no cuenta con piso cerámico antideslizante, por lo que este deberá ser suministrado.

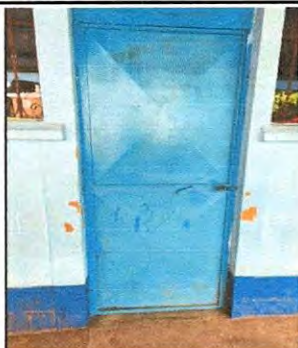
Foto 3: Se observa el inicio del deterioro y oxidación de las puertas del módulo 1 por lo que se brindará mantenimiento.

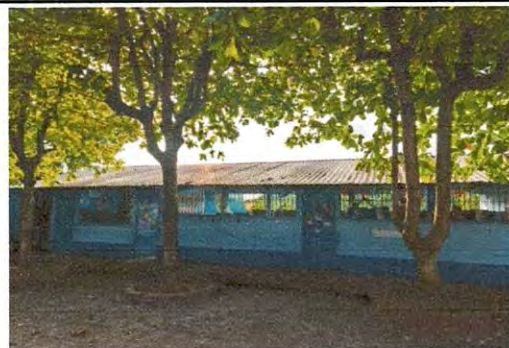
Foto 4: Se observa el deterioro de la lámina por lo que se deberá brindar mantenimiento, a su vez deberá realizarse el cambio de capote ya que este es muy corto y se encuentra dañado.

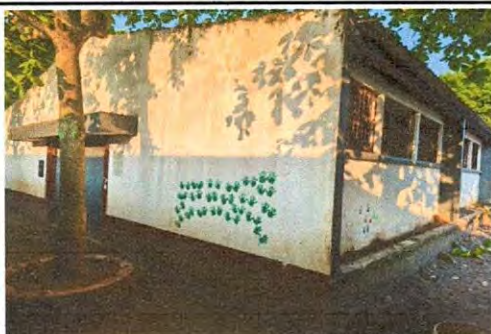
Foto 5: Se observan manchas y deterioro en la pintura del salón de usos múltiples, por lo que se deberá aplicar pintura nueva.

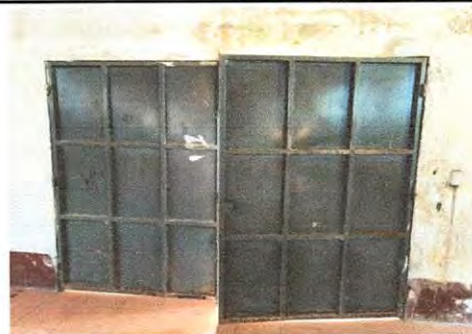
Foto 6: Se observa que el porton esta muy dañado, con los tubos oxidados, las bisagras rotas y en malas condiciones, debe ser sustituido.

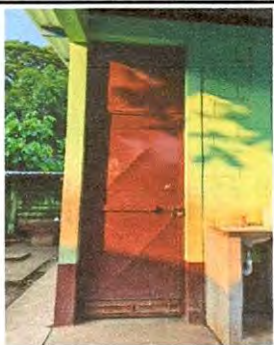
Foto 7: Se observa que las puertas del servicio sanitario se inician a deteriorar con oxido, por lo que se les brindará mantenimiento.

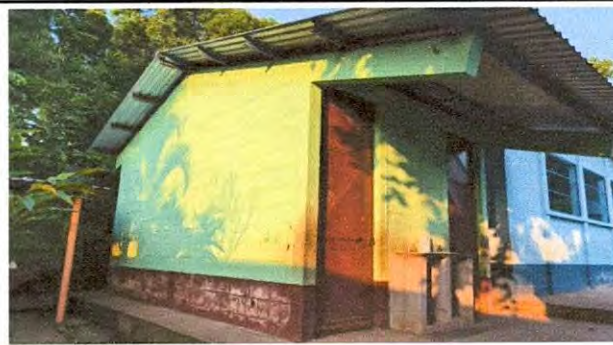
Foto 8: Se observa que la pintura de los servicios sanitarios se encuentra manchada y se esta cayendo.
