SITUACIÓN DEFICIENCIAS DETERMINADAS

| NOMBRE DEL ESTABLECIMIENTO: | EORM las Flores | DIRECCIÓN DEL ESTABLECIMIENTO: | Aldea Las Flores, sumpango |
| CÓDIGO DEL ESTABLECIMIENTO: | 03-04-0108-43 | FECHA: | 4/07/2025 |

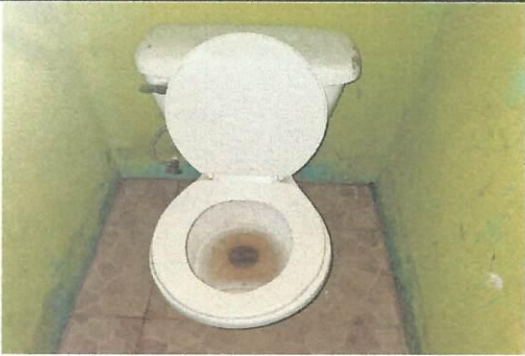
Foto1: instalacion de tuberia de drenaje de 80 PSI 4", instalacion de tuberia de 100 PSI 3", instalacion de tuberia de 2", instalacion de tuberia de agua potable de 1/2, cambio e instalacion de sanitarios. Demolicion y

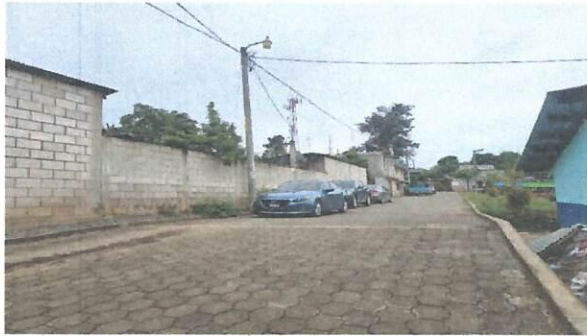
Foto 2: Elaboracion e instalacion de portón de 6\*3 mts en estructura metalica y hierro forjado. Elaboracion e instalacion de techo de porton de 6 mts de largo por 1.80 ancho diseño de dos aguas, proteccion de porton.

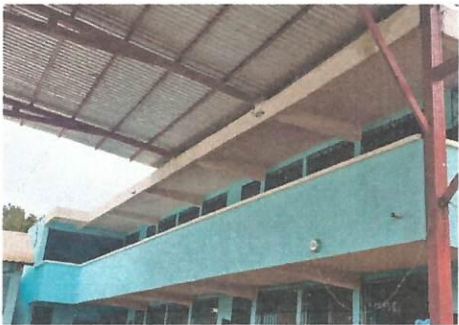
Foto 5: 35 metros de estructura con tubos de 2\*2 chapa 18 galvanizado en segundo nivel y reforzado, circulado con electromaya de 4.5\*4.5 de espesor

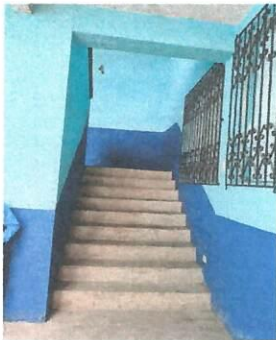
Foto 6: Elaboracion e instalacion de puerta tipo reja de 1.52 mts. de ancho por 2.70 mts. Altura de tipo dos hojas color negro.

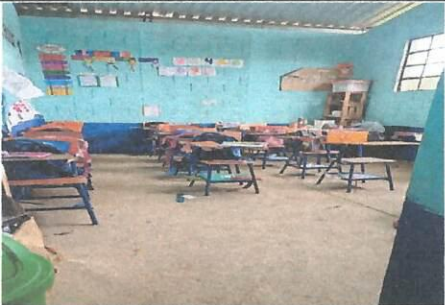
Foto 7: Instalación de piso ceramico en salon de clases

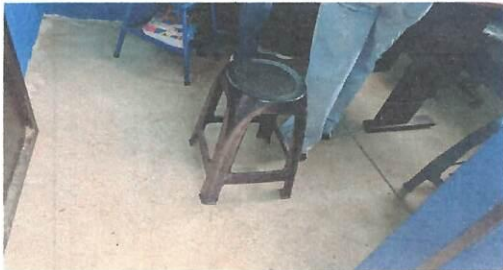
Foto 8: Instalación de piso ceramico en Dirección.

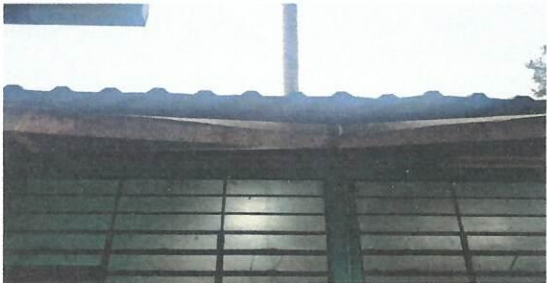
Foto 9: Metros de canal reforzado con pescantes elaborados de angular de 1\*1/8 de espesor.

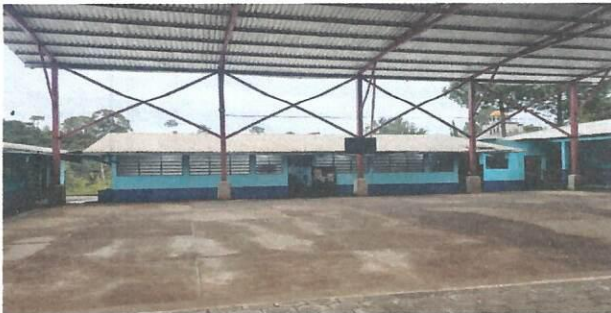
Foto 10: 63 metros de circulacion de cancha deportiva multiple estructurado con tubos de 2\*2 chapa de 18 galvanizados y reforzados y circulos con electromaya de 4.5\*4.5 de espesor.

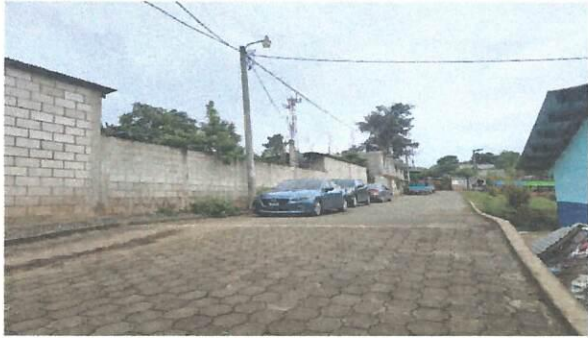
Foto 11. Construcción de dos columnas de 30\*30 cm. Construcción de muro de block de 15\*20\*40

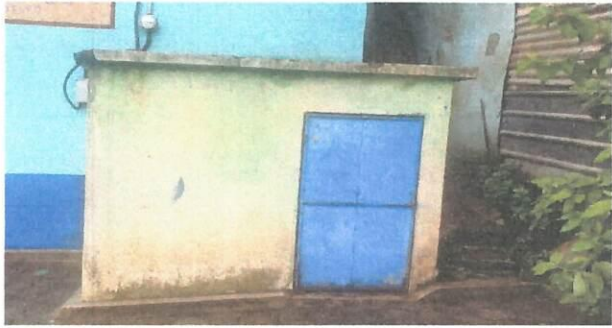
Foro 12. Reemplazo de puerta grande

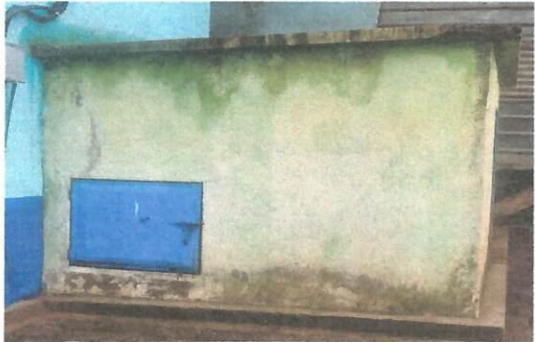
Foto 13. Reemplazo de puerta pequeña
