SITUACIÓN DEFICIENCIAS DETERMINADAS

| NOMBRE DEL ESTABLECIMIENTO: | COPB ANEXA A EORM CENTRO AMERICA JM | DIRECCIÓN DEL ESTABLECIMIENTO: | 1RA AVENIDA 3-37 ZONA 2, ALDEA SANTA MARÍA CAUQUÉ |
| CÓDIGO DEL ESTABLECIMIENTO: | 03-06-0122-41 | FECHA: | 24 DE MARZO DE 2,025 |

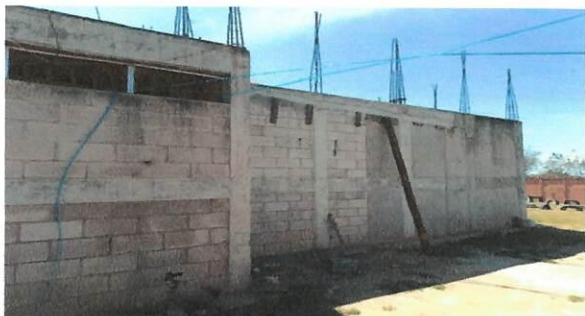
**Foto 1:** Imagen de la pared de la parte exterior de aulas, que tienen problemas de filtración de humedad, la cual afecta la salud de los niños y niñas que reciben clases en los diferentes salones.

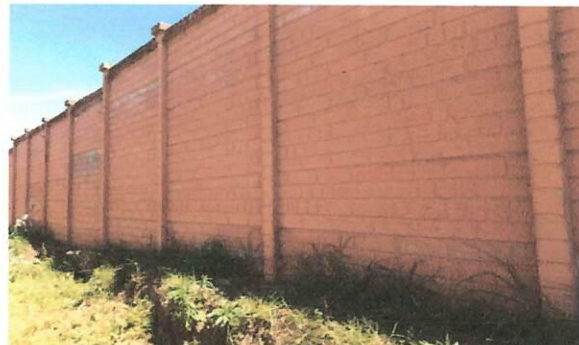
**Foto 2:** Imagen del muro perimetral COPB, que resguarda la seguridad de los niños y niñas, y que actualmente presenta socabamiento en el paderon la cual provoca problema de riesgo para la integridad física de

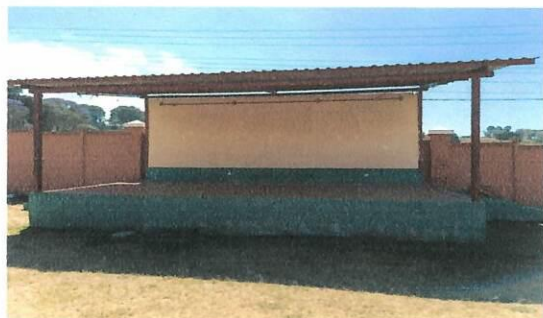
**Foto 3:** Imagen del escenario, que presenta diferentes riesgos para los niños (as), por la deficiencia de agrietamiento de la base del piso, e inseguridad por no contar con barandas, para resguardar la salud física de los niños de 2,3,4,5 y 6 años.

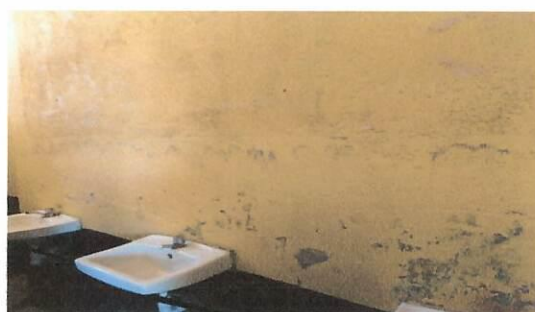
**Foto 4:** Imagen de una de las partes de los servicios sanitarios, que actualmente presentan problemas de filtración de humedad, como mal estado de sanitarios, lavamanos y mingitorio.
