SITUACIÓN DEFICIENCIAS DETERMINADAS

| NOMBRE DEL ESTABLECIMIENTO: | CEIN PAIN | DIRECCIÓN DEL ESTABLECIMIENTO: | Aldea Pachali |
| CÓDIGO DEL ESTABLECIMIENTO: | 03-06-0771-42 | FECHA: | 26/09/2025 |

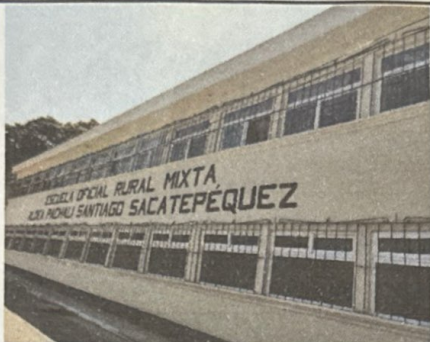
Foto1: Se observa que ninguna ventana posee mosquitero lo que permite la entrada de insectos. Los balcones y las paredes necesitan pintura.

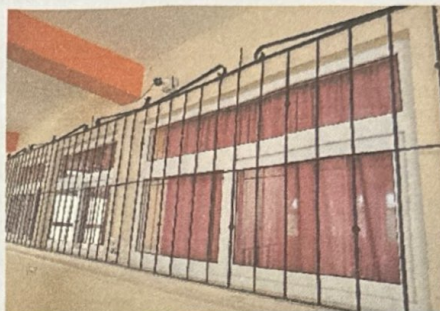
Foto 2: Las ventanas no tienen mosquiteros y los balcones presentan óxido.

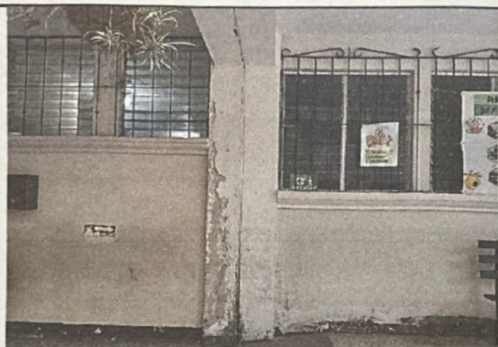
Foto 3: En la fotografía se observan las ventanas a cambiar por marcos PVC corredizos. Se evidencia la necesidad de pintura en paredes y zócalos.

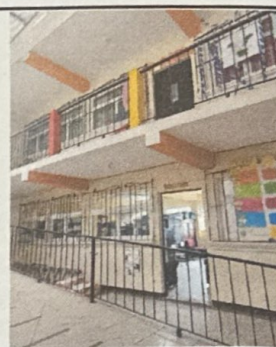
Foto 4: Las barandas y balcones de toda la escuela necesitan pintura, también se tiene contemplada la pintura interior y exterior de las aulas.

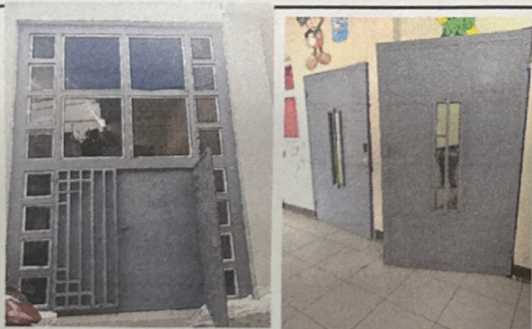
Foto 5: El portón de la calle y dos puertas de aulas necesitan pintura.
