SITUACIÓN DEFICIENCIAS DETERMINADAS

| NOMBRE DEL ESTABLECIMIENTO: | E.O.D.P. CANTÓN CHIRIJUYÚ | DIRECCIÓN DEL ESTABLECIMIENTO: | ZONA UNO, CANTON CHIRIJUYU |
| CÓDIGO DEL ESTABLECIMIENTO: | 03-16-0003-42 | FECHA: | 29 SEPTIEMBRE DE 2025 |

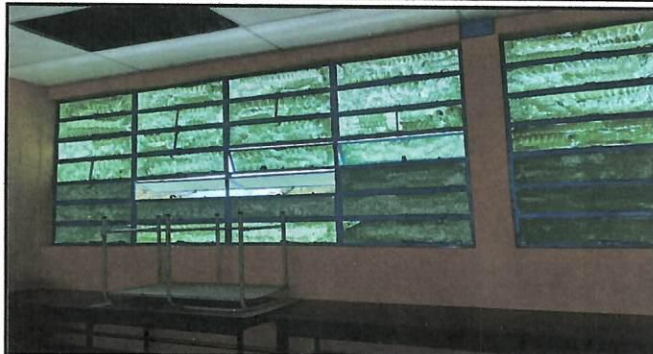
Foto1: Instalacion de ventanas corredizas serie 88 con vidrio reflectivo bronce de 5mm. En comedor de 3.47\*1.73 dividida 50 cm fijo con estructura de aluminio y 1.23 corredisa con mosquitero serie 60 reforzada con metal.

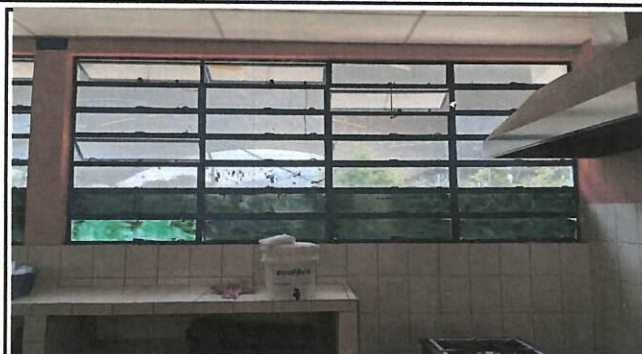
Foto2: Instalacion de ventanas corredizas serie 88 con vidrio reflectivo bronce de 5mm. En cocina de 3.47\*1.73 dividida 50 cm fijo con estructura de aluminio y 1.23 corredisa con mosquitero serie 60 reforzada con metal.

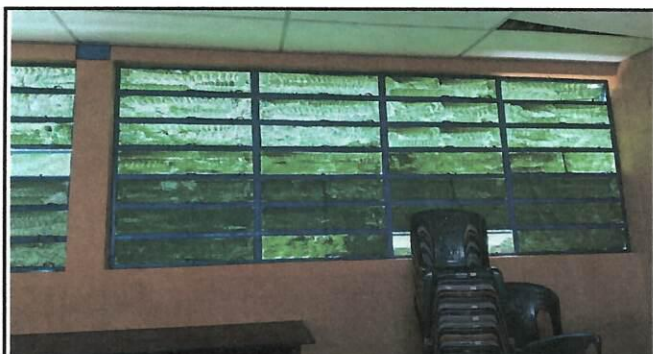
Foto3: Instalacion de ventanas corredizas serie 88 con vidrio reflectivo bronce de 5mm. En cocina de 3.47\*1.73 dividida 50 cm fijo con estructura de aluminio y 1.23 corredisa con mosquitero serie 60 reforzada con metal.

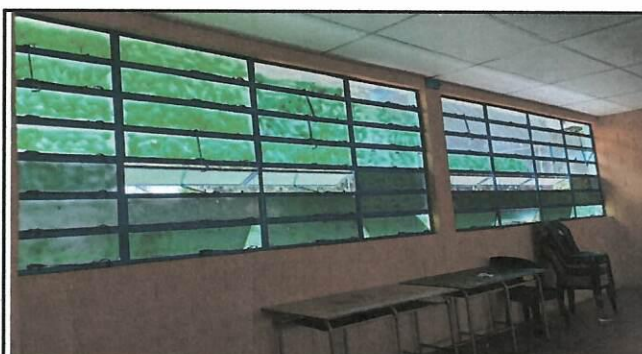
Foto4: Instalacion de ventanas corredizas serie 88 con vidrio reflectivo bronce de 5mm. En cocina de 3.47\*1.73 dividida 50 cm fijo con estructura de aluminio y 1.23 corredisa con mosquitero serie 60 reforzada con metal.

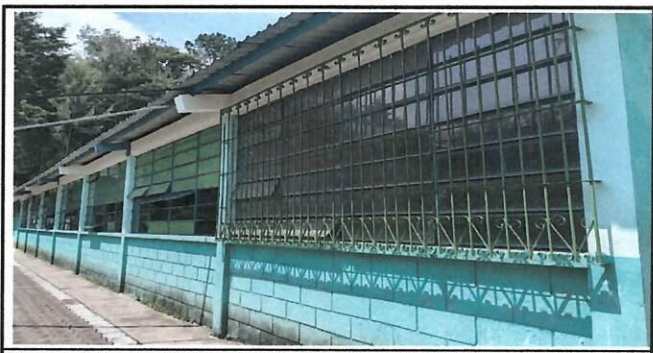
Foto 5: Instalacion de balcones en ventanas de cocina y comedor de 3.64\*1.85 con dos manos de pintura anticorrosiva color verde

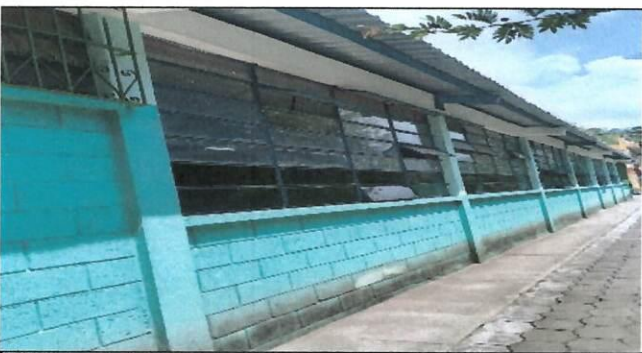
Foto 6: Instalacion de balcones en ventanas de cocina y comedor de 3.64\*1.85 con dos manos de pintura anticorrosiva color verde

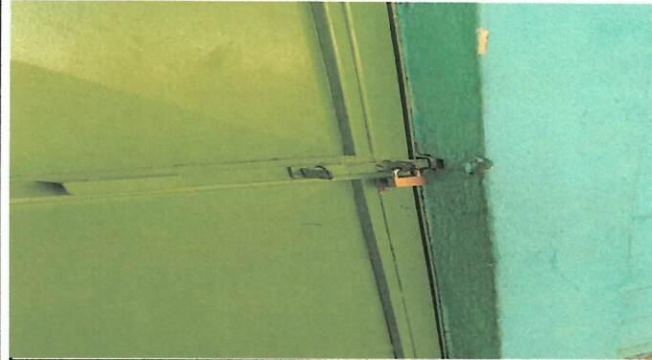
Foto 1: suministro e instalacion de chapas en puerta de comedor

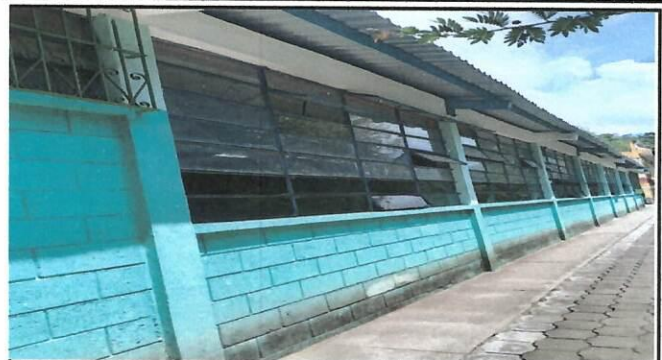
Foto 2: Instalacion de balcones en ventanas de cocina y comedor de 3.64\*1.85 con dos manos de pintura anticorrosiva color verde

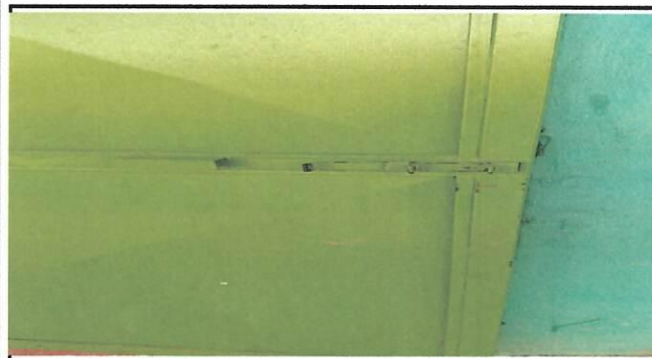
Foto 3: suministro e instalacion de chapas en puerta de comedor

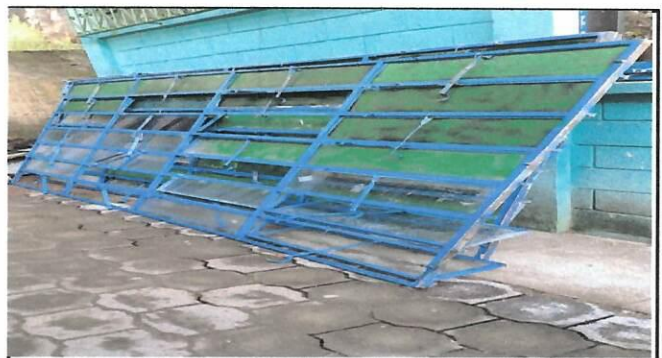
Foto 4: desontaje de ventanales de cocina y comedor

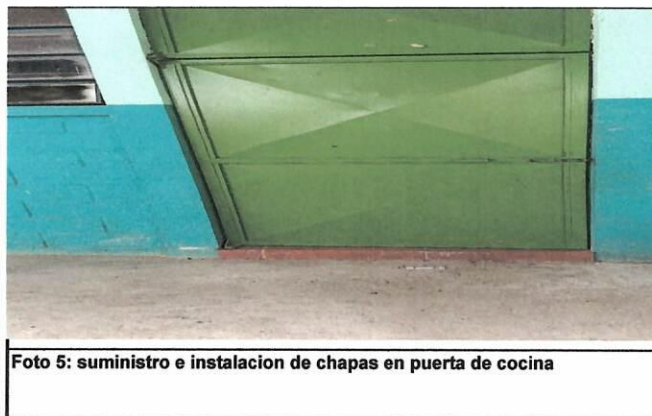
Foto 5: suministro e instalacion de chapas en puerta de cocina
