REGISTRO FOTOGRÁFICO  
PROGRAMA DE MANTENIMIENTO DE EDIFICIOS ESCOLARES PÚBLICOS

SITUACIÓN DEFICIENCIAS DETERMINADAS

| NOMBRE DEL ESTABLECIMIENTO: | Escuela Oficial Rural Mixta Aldea La Morena | DIRECCIÓN DEL ESTABLECIMIENTO: | Aldea La Morena |
| CÓDIGO DEL ESTABLECIMIENTO: | 06-08-0040-43 | FECHA: | 13/03/2025 |

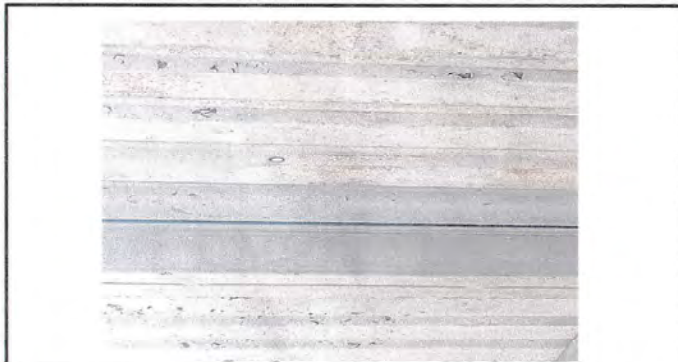
Foto 1: Lámina con perforaciones en mal estado, en cinco salones de clase con medidas de 6 x 8 metros y parte del corredor de 2.5 metros de ancho.

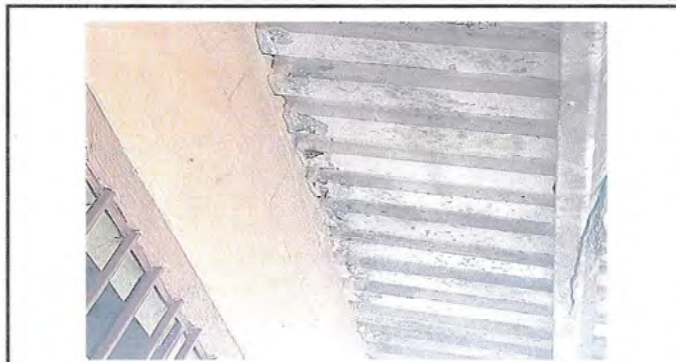
Foto 2: Lámina con óxido en gran parte del techo de cinco aulas con medidas de 8 x 6 metros, una bodega de 12 metros cuadrados y el corredor de la escuela de 2 metros de ancho.

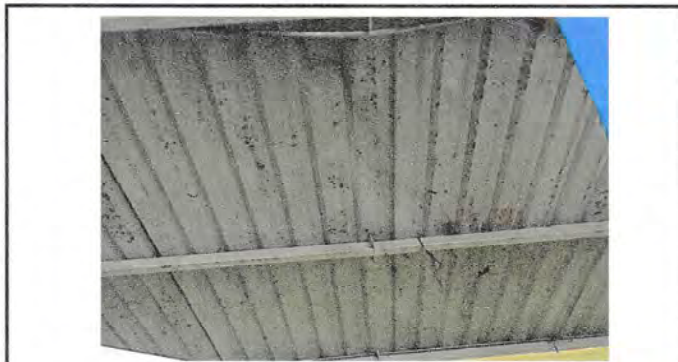
Foto 3: Costaneras con óxido en gran parte de la armadura metálica de los cinco salones de clases y una bodega, las cuales necesitan mantenimiento como lijado y pintura.

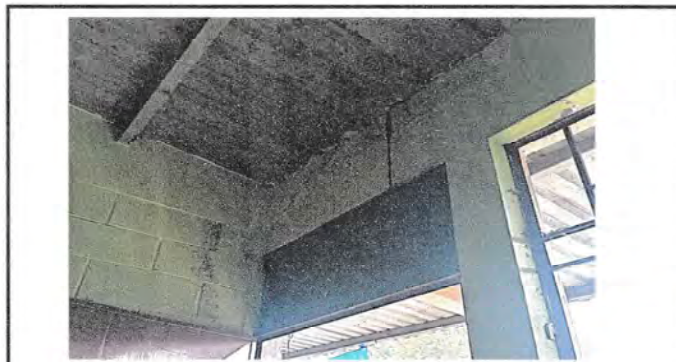
Foto 4: Costaneras en mal estado en la parte frontal de la escuela con medidas de 70 metros cuadrados, correspondiente al corredor de la misma.

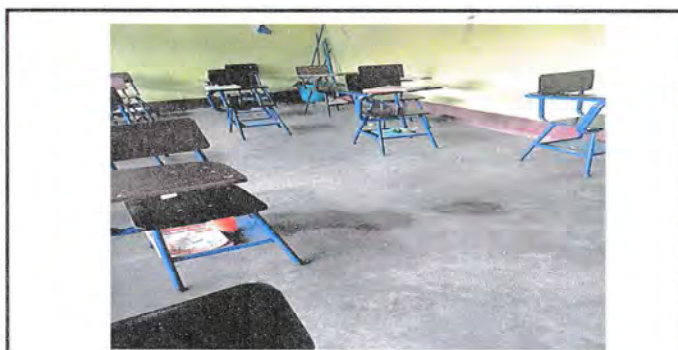
Foto 5: Piso de concreto en mal estado con picaduras en cinco salones de clase de 48 metros cuadrados y una bodega de 12 metros cuadrados, se puede observar que se está rajando.

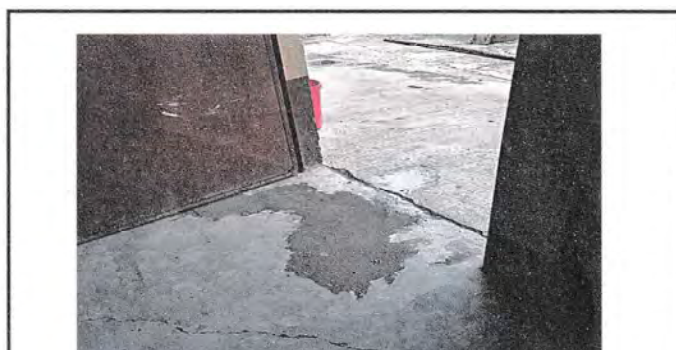
Foto 6: Se encuentra el piso de concreto gretado y con elevaciones anormales en cinco salones de clases de 48 metros cuadrados y una bodega de 12 metros cuadrados.
